Sprawozdanie z badań archeologicznych przy budowie obiektu  
do prowadzenia działalności kulturalnej z towarzyszącą funkcją  
gastronomiczną wraz z konserwacją kamiennych nawierzchni,  
zagospodarowaniem i uzbrojeniem technicznym dziedzińca przed  
Centrum Kultury „Zamek”

Poznań 2024

W 2024 r. prowadzono badania archeologiczne towarzyszące pracom związanym z przebudową dziedzińca przed Centrum Kultury „Zamek”, które objęły budowę obiektu do prowadzenia działalności kulturalnej, infrastruktury technicznej i konserwację kamiennych nawierzchni.

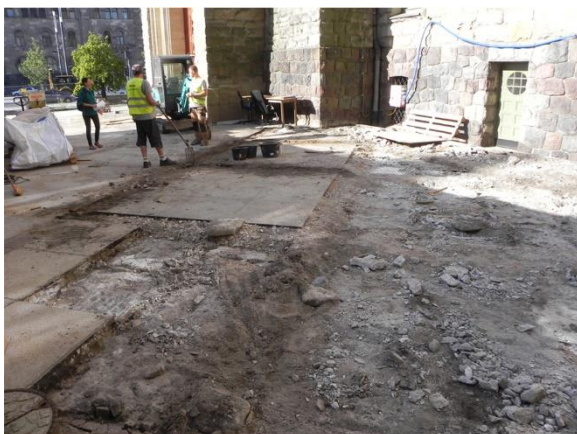
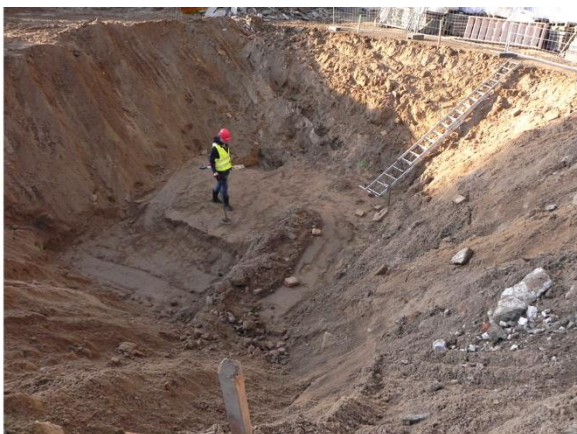
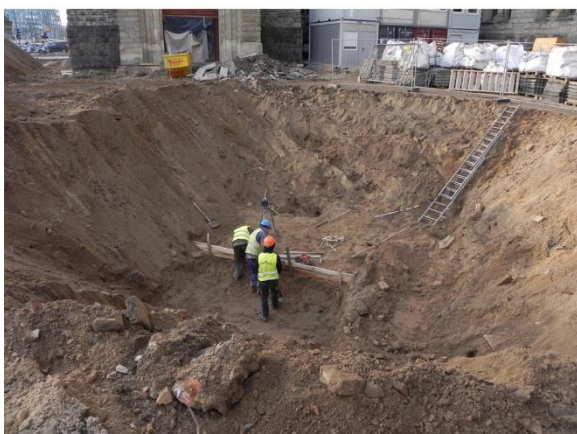
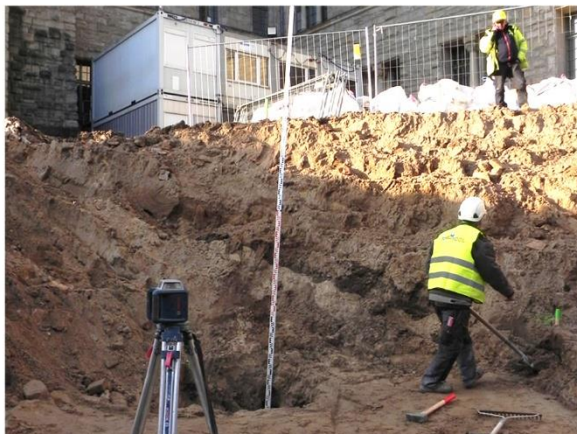
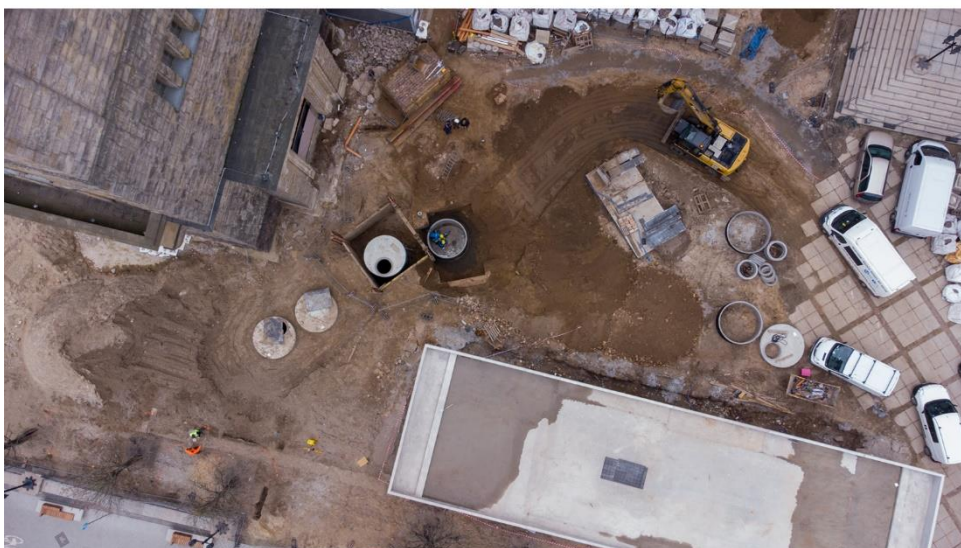
Ryc. 4. Poznań, dziedziniec Centrum Kultury „Zamek”. Początek prac i demontaż nawierzchni dziedzińca (1), poszukiwania z użyciem wykrywacza metali (2), nasypy widoczne w profilach wykopów budowlanych (3-4), widok ogólny na wykop. Fot. P. Pawlak (1-4), P. Krzemiński (5)

Istotną obserwacją, dotyczącą wszystkich wykonywanych w toku przebudowy dziedzińca wykopów, jest niemal zupełny brak stratygrafii. Jest on efektem licznych i co istotne

silnie ingerujących w podłoże inwestycji, począwszy od budowy fortyfikacji pruskich po budowę zamku cesarskiego. Oba przedsięwzięcia dzielił krótki okres i są one niezauważalne w zalegających tu nawarstwieniach. Niemal we wszystkich przypadkach na całej głębokości wykopów widoczne były piaszczyste nasypy, zawierające w niewielkim zakresie wtręty próchnicy; grubsze przewarstwienia szarobrunatnej próchnicy notowano jedynie lokalnie (ryc. 4: 4). W całości mieliśmy do czynienia z materiałem zasypiskowym, deponowanym w krótkim okresie na etapie rozbioru fortyfikacji – niwelacja wykopów pod umocnienia wymagała nawiezienia ogromnych mas ziemi, pochodzących zapewne z najbliższych okolic Poznania. Najniższa rzędna, którą odnotowano dla relikwów blokhauzu, wynosiła około 73,50 m n. p. m.<sup>1</sup>, zatem różnica w odniesieniu do poziomu użytkowego z czasu budowy zamku wynosi niespełna 4 m. Daje to wyobrażenie o skali przekształceń krajobrazu dokonanych uprzednio przy budowie, a później przy likwidacji poznańskiej twierdzy.

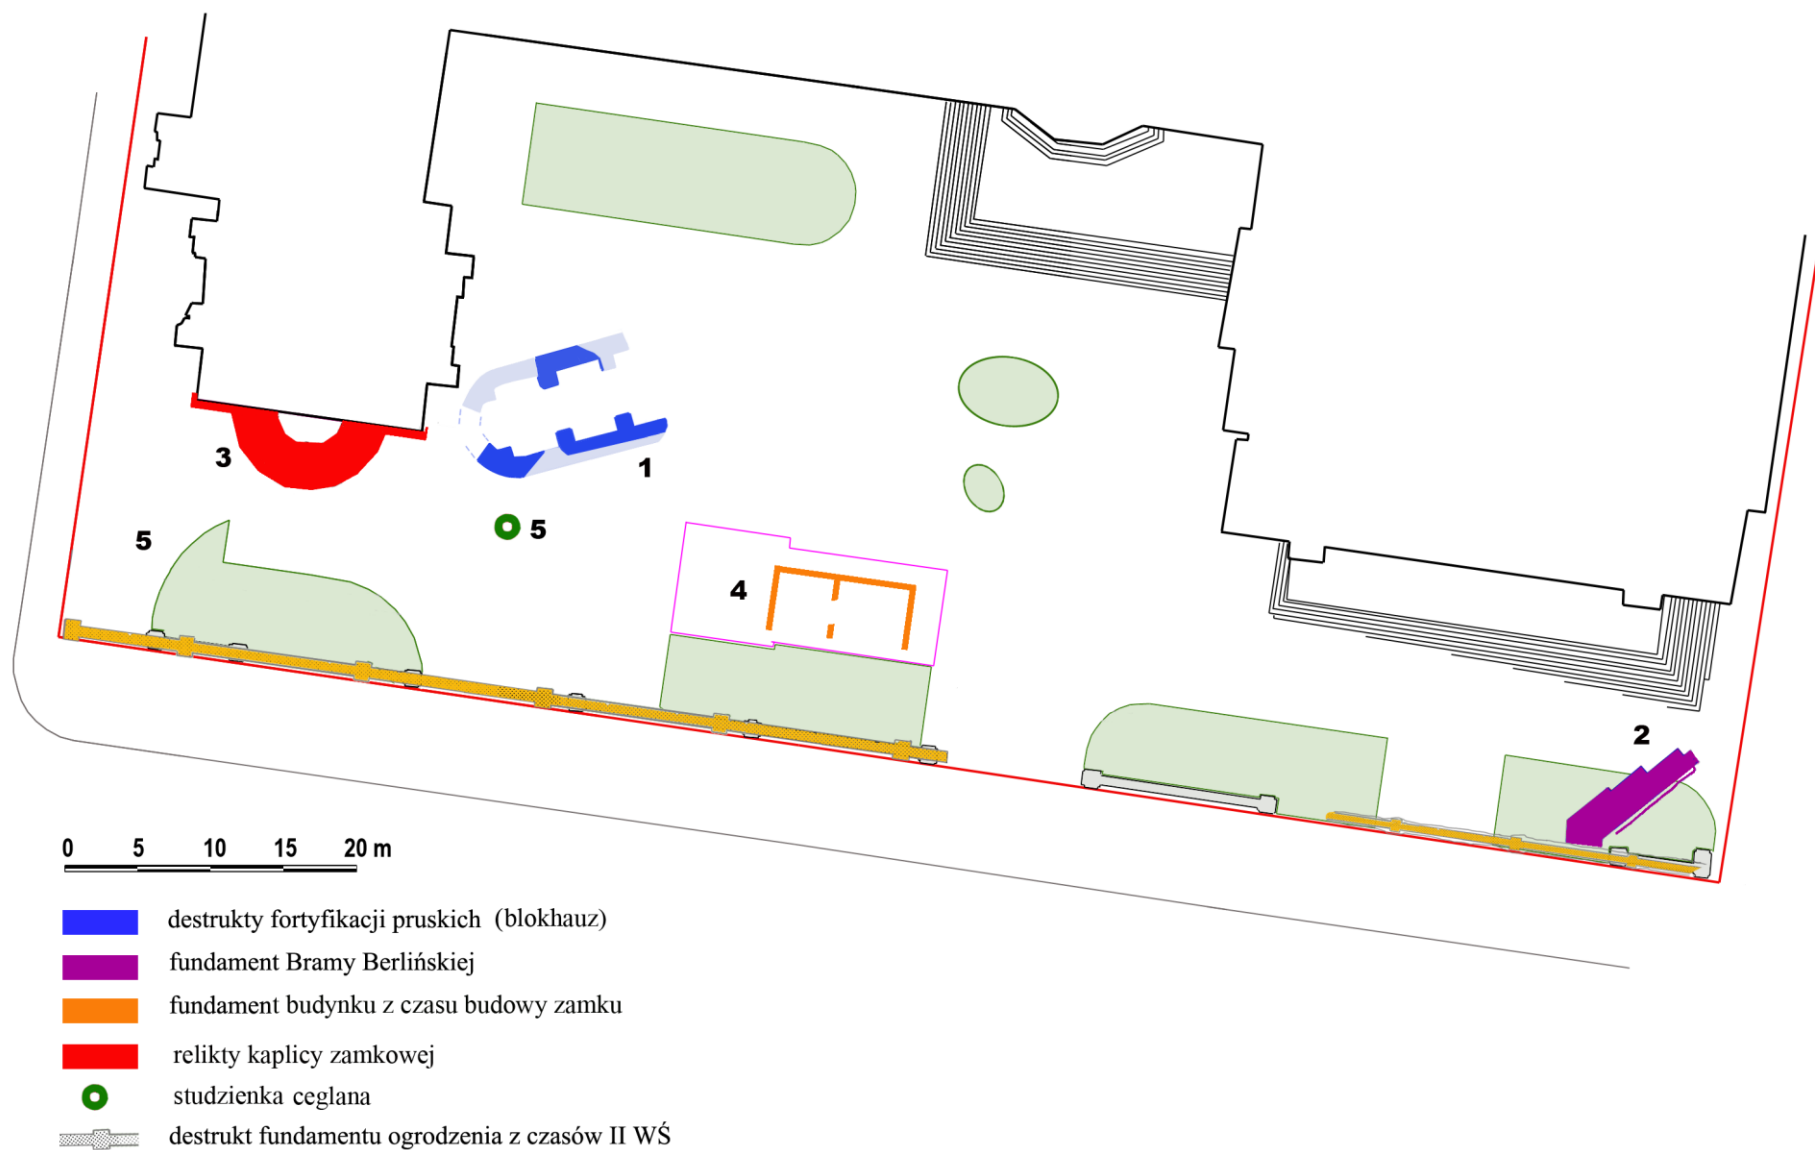
Ryc. 9. Poznań, dziedziniec Centrum Kultury „Zamek”. Lokalizacja obiektów odkrytych podczas badań archeologicznych. Oprac. E. Pawlak

Podczas badań zadokumentowano relikty związane z twierdzą poligonalną (blokhauz i Brama Berlińska), zamkiem cesarskim i otaczającym go parkanem oraz elementy infrastruktury technicznej, powstałe w początku lat 40. XX w. Kolejne odkrycia zostały oznaczone na planie (ryc. 9). Zostaną one omówione w porządku chronologicznym.

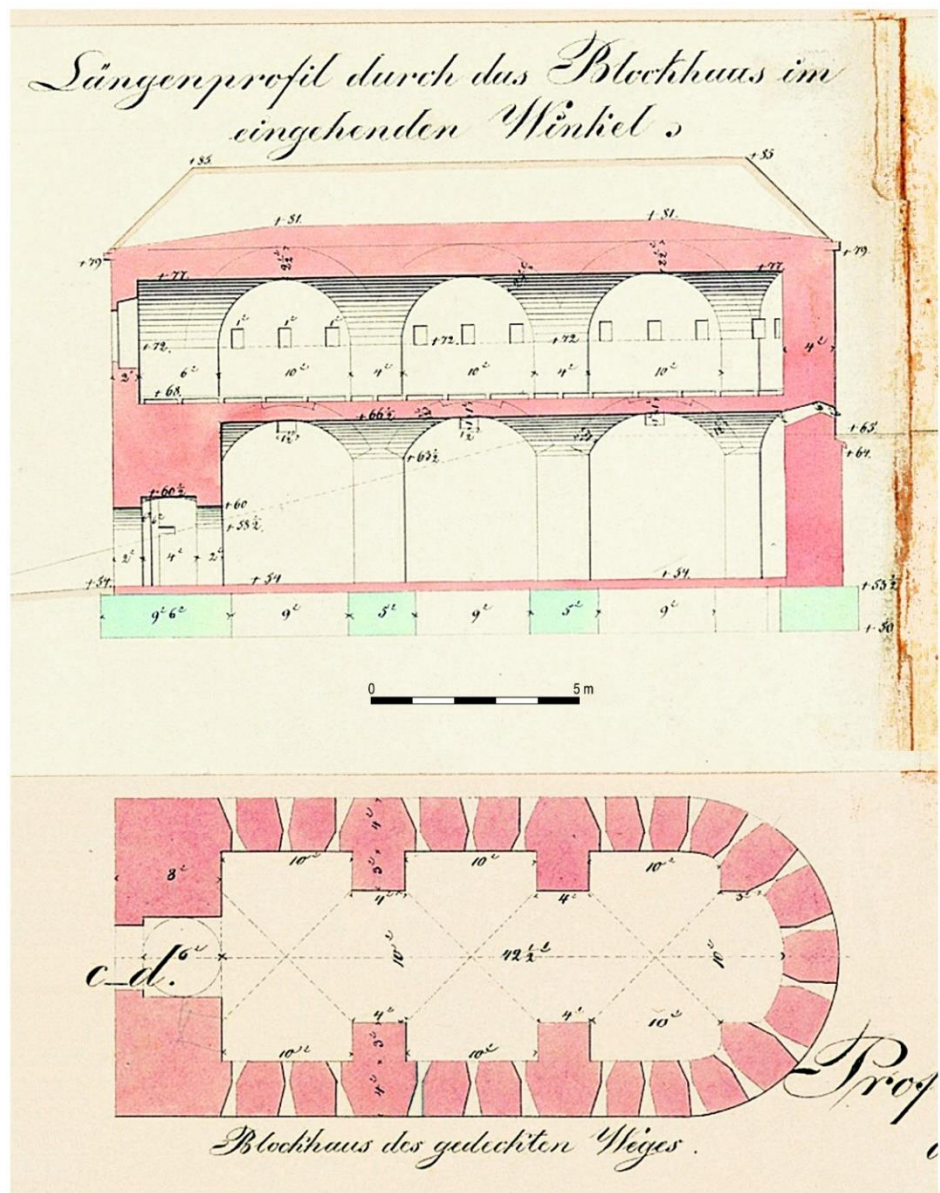
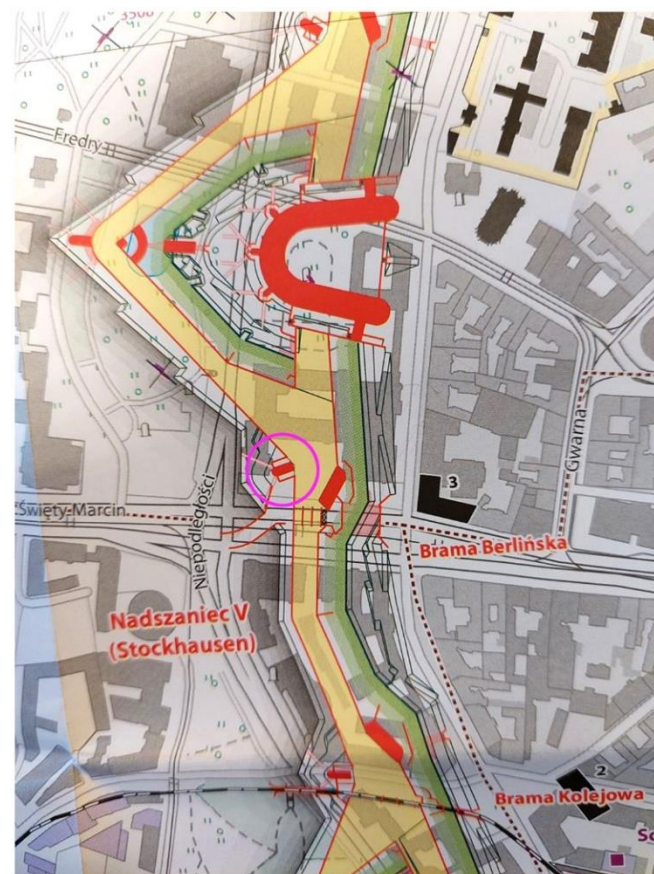
Ryc. 10. Przekroje blokhausu (zbiory Geheimes Staatsarchiv, [Preußischer Kulturbesitz](#)) oraz jego położenie w odniesieniu do planu fortyfikacji pruskich (oprac. J. Biesiadka)

Blokhauz wykonany został z cegły zróżnicowanej pod względem wielkości oraz wypału. W partii licowej zewnętrznej jest to cegła cechująca się bardzo dobrym wypałem (budulec twardy o dobrej spoistości) barwy ciemnoczerwonej, natomiast w części środkowej muru odnotowano cegły gorszej jakości, o niejednolitej barwie (przeważnie kremowej, żółtej lub pomarańczowej) i większych gabarytach (o długości często 300 mm i niekiedy większej), (podobne zróżnicowanie materiału zaobserwowano także w poznańskiej Cytadeli; A. Bliski 2003, s. 42). Od strony wewnętrznej użyto cegły jednorodnej, o czerwonej barwie wypału, zbliżonej wielkością do cegły wypełniającej lico zewnętrzne. Spoiwo stanowiła biała zaprawa piaskowo-wapienna. Wewnętrzne ściany obiektu pokryte są białą farbą (olejną?). Projekt analogicznego blokhauzu w rejonie Bramy Berlińskiej, znany jest z archiwalnych planów (ryc. 10: 1).

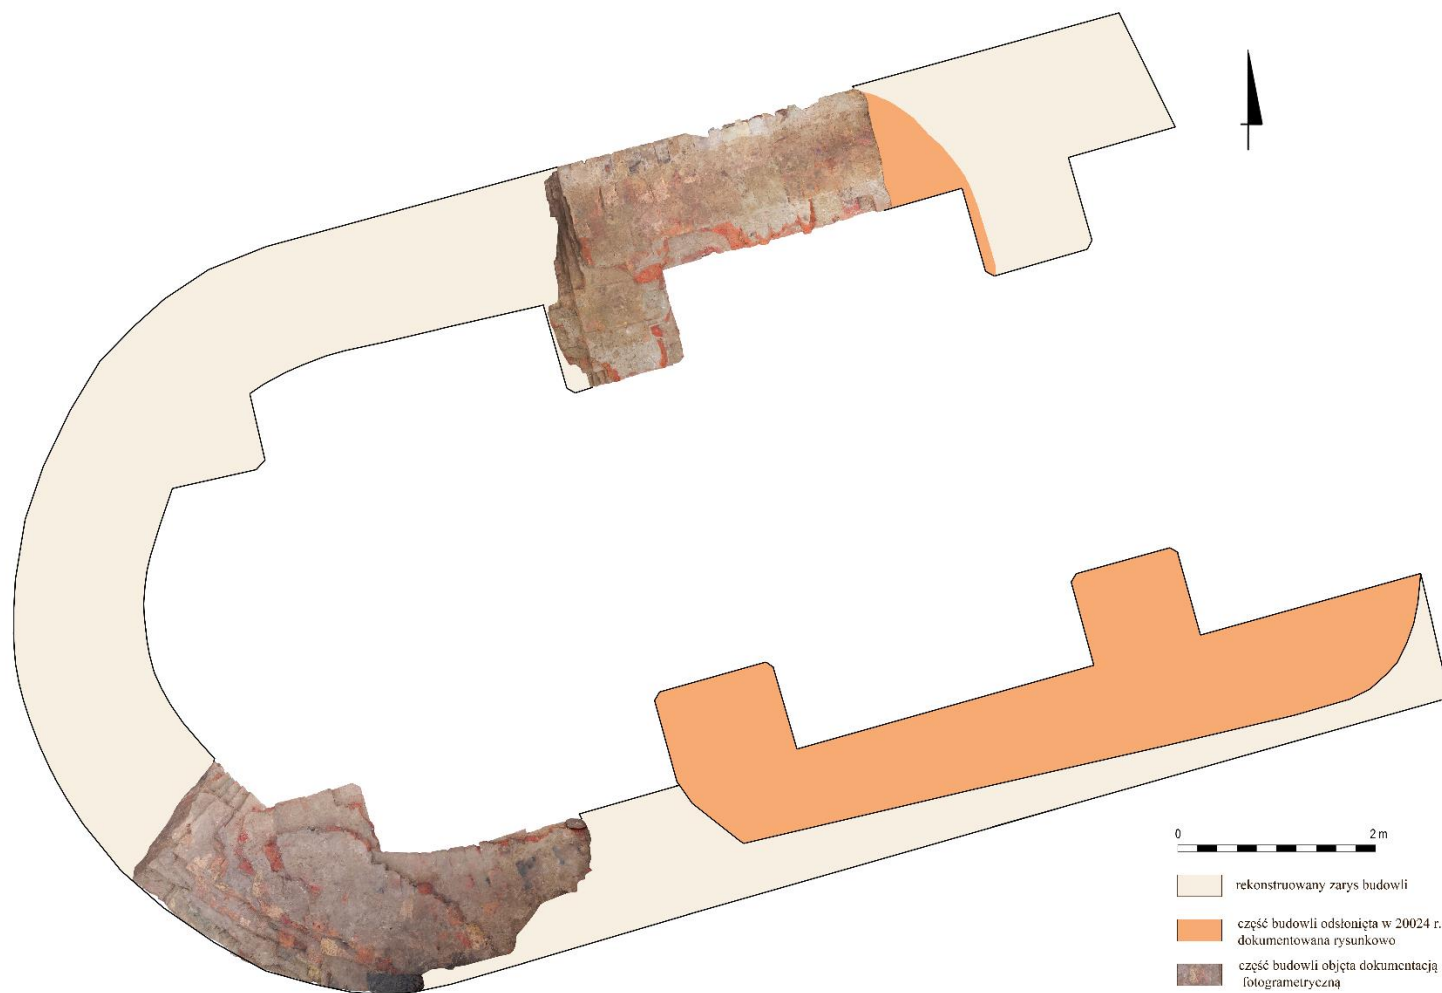
Ryc. 11. Poznań, dziedziniec Centrum Kultury „Zamek”. Blokhaus – rekonstrukcja blokhausu z oznaczeniem odsłoniętej części. Oprac. P. Pawlak

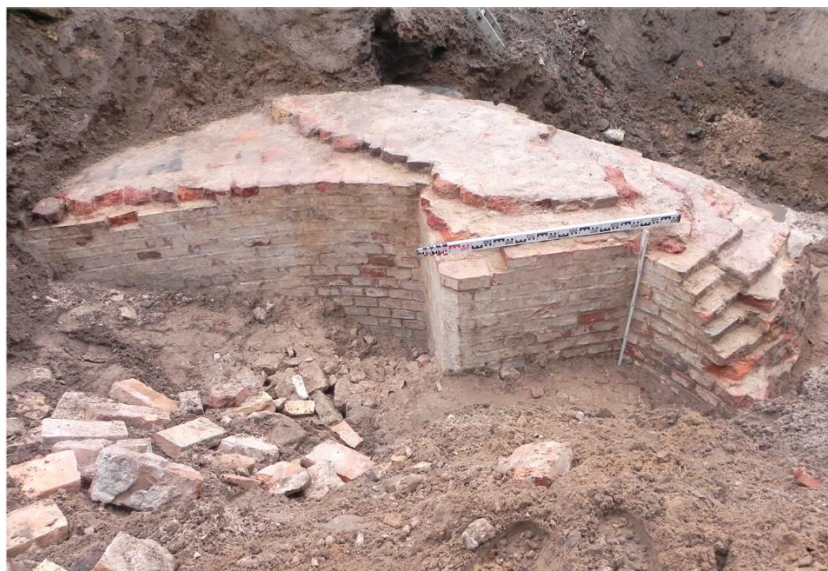
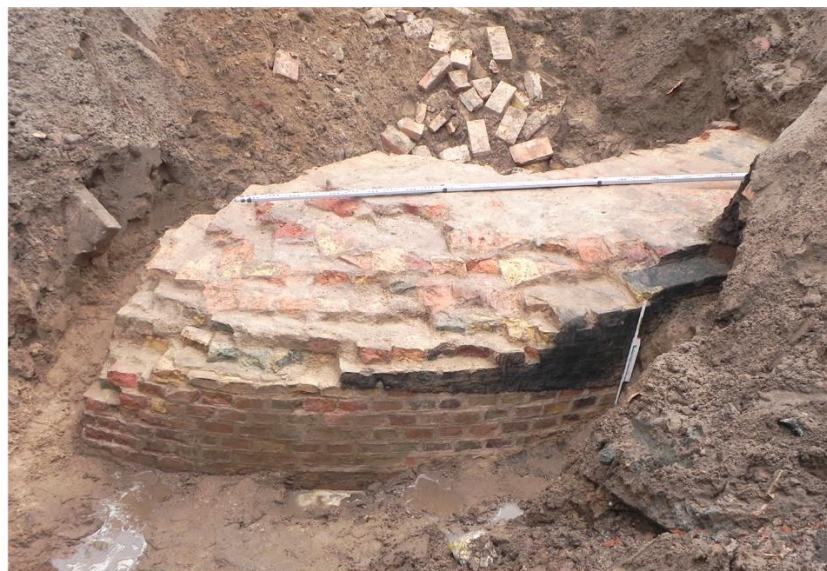
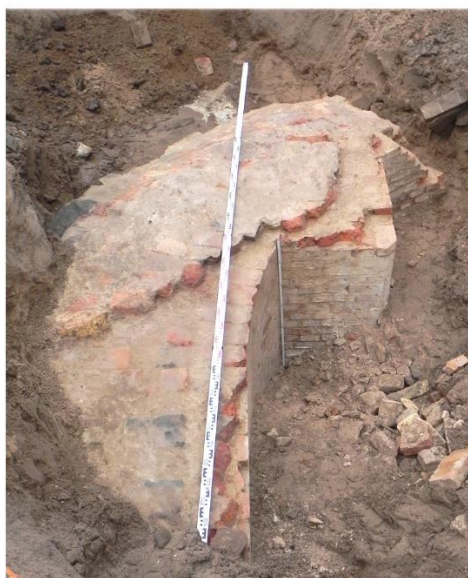
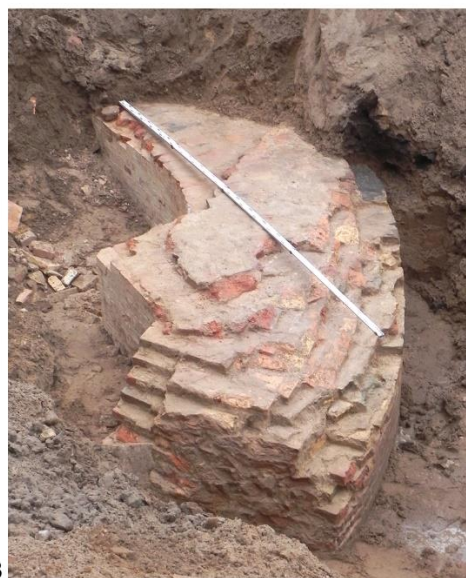
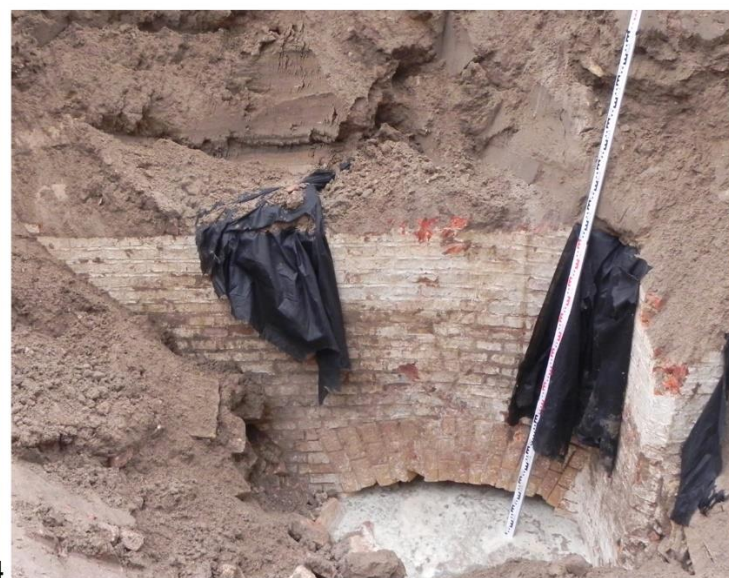
Na pozostałości murów natrafiono na głębokości około 3 m (74,50 m n. p. m.) poniżej współczesnego poziomu użytkowego. Mur południowy blokhauzu odsłonięto odcinkowo na długości 13,5 m (począwszy od czoła), natomiast północny – na długości 4,5 m. Ich grubość wynosiła ok. 1,25-1,27 m. Zachowała się jedynie południowa część czoła budowli i sądząc z jej usytuowania, jest to efekt wtórnej rozbiórki, dokonanej podczas budowy fundamentów wieży (pierwsza, do poziomu przyziemia, została przeprowadzona podczas likwidacji umocnień). Fragmentarycznie, w południowo-zachodniej części reliktyw, odsłonięto odsadzkę znajdującą się na poziomie 73,50 m n. p. m. Przy murze południowym, odsłoniętym na wysokość 1,2-1,7 m, od strony wewnętrznej, odkryto dwa filary przyścienne o wymiarach w przekroju poprzecznym ok. 1 x 1 m, które dzieliły przestrzeń blokhauzu na pomieszczenia (ryc. 10:1, 11, 13). Przy murze północnym, rejestrowanym na wysokości 1,2 m, jeden z filarów udało się odkryć w całości, natomiast drugi odsłonięto w niewielkim zakresie. Odległość dzieląca oba mury (która wyznacza szerokość pomieszczeń) wynosiła 5 m, natomiast odległość dzieląca filary (wyznaczająca długość pomieszczeń) – 3,12-3,14 m. W obrębie pierwszego pomieszczenia, na głębokości ok. 1,4 m poniżej korony muru, odsłonięto starannie opracowany łuk wejścia do lewego tunelu kontrminowego (dalszych prac zaniechano w tym miejscu ze względu na niebezpieczne warunki; ryc. 13: 4).

Ryc. 12. Poznań, dziedziniec Centrum Kultury „Zamek”. Relikty zachodniej części blokhauzu oraz fragment przejścia w ścianie południowej.  
Fot. P. Pawlak

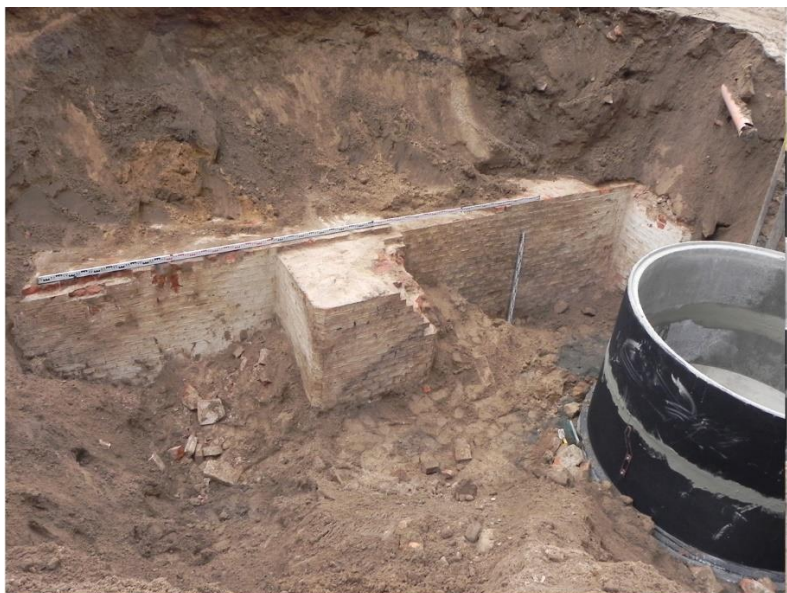
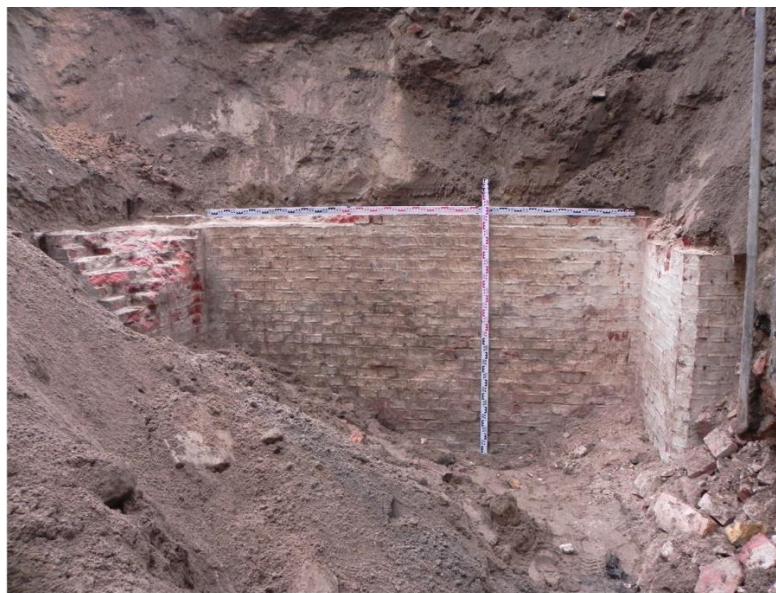
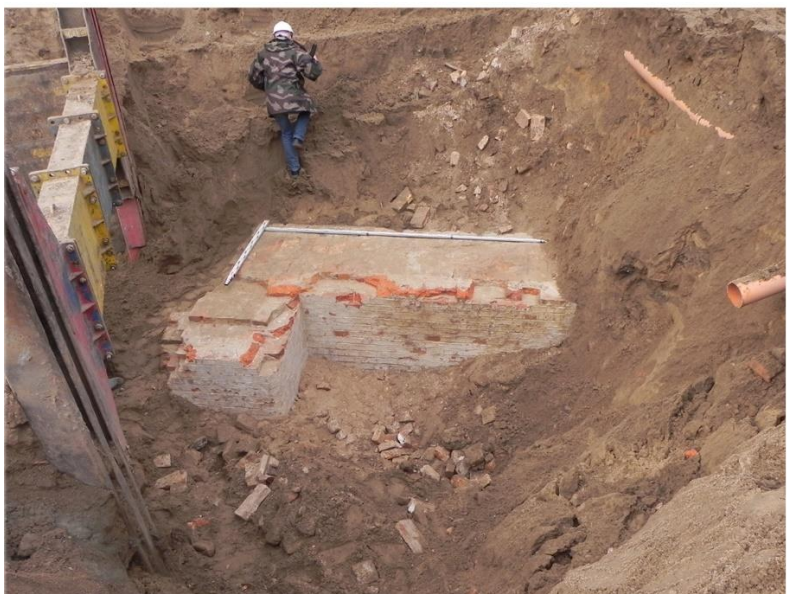
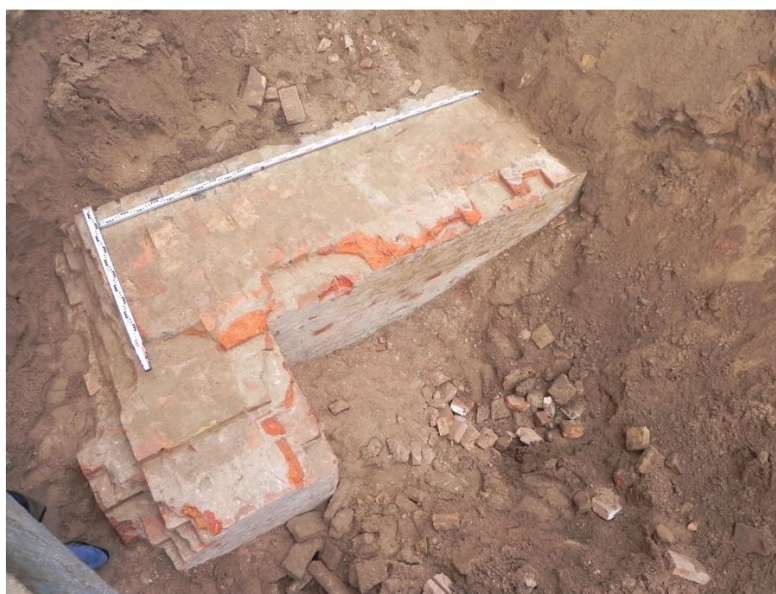
Ryc. 13. Poznań, dziedziniec Centrum Kultury „Zamek”. Relikty zachodniej części blokhauzu. Fot. P. Pawlak

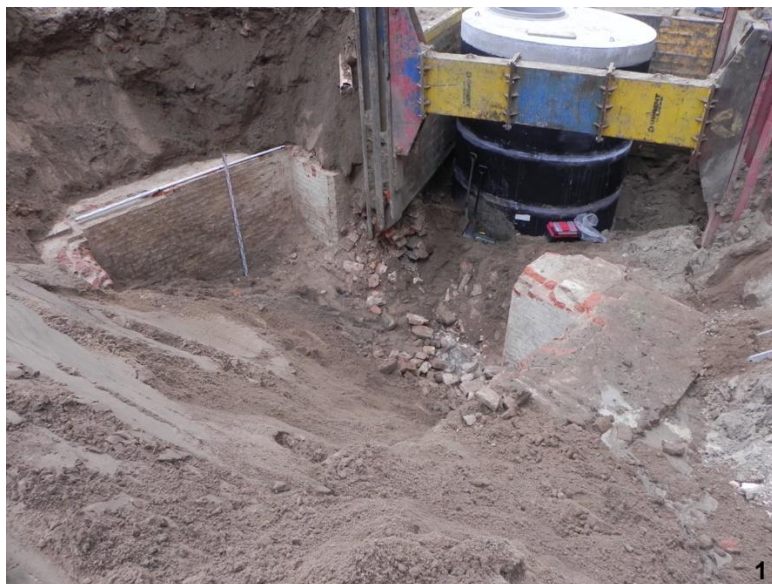
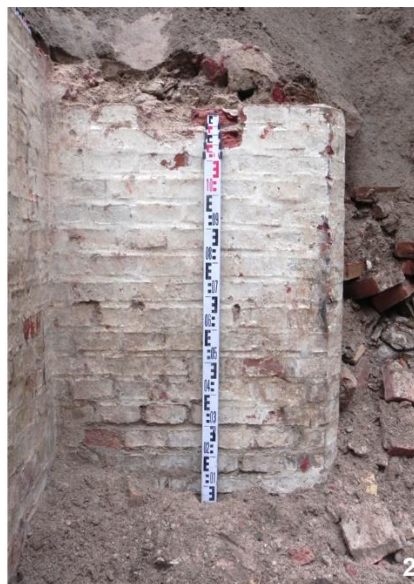
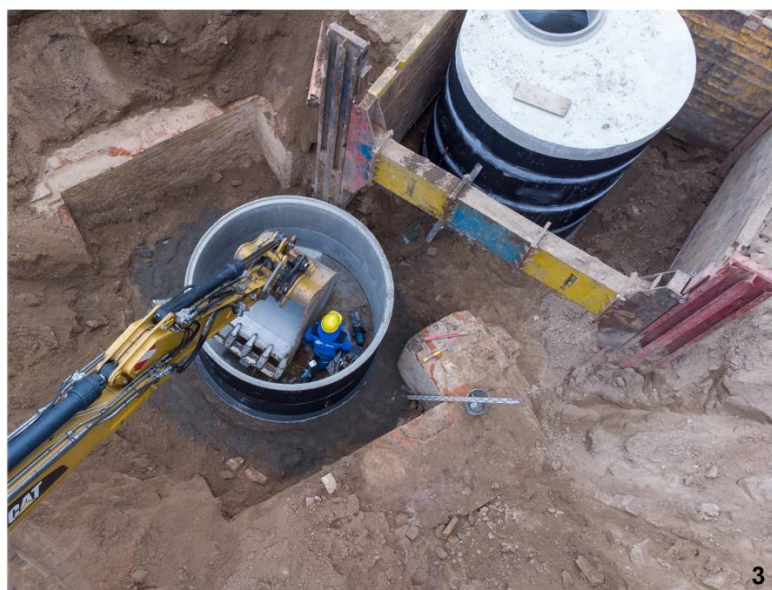
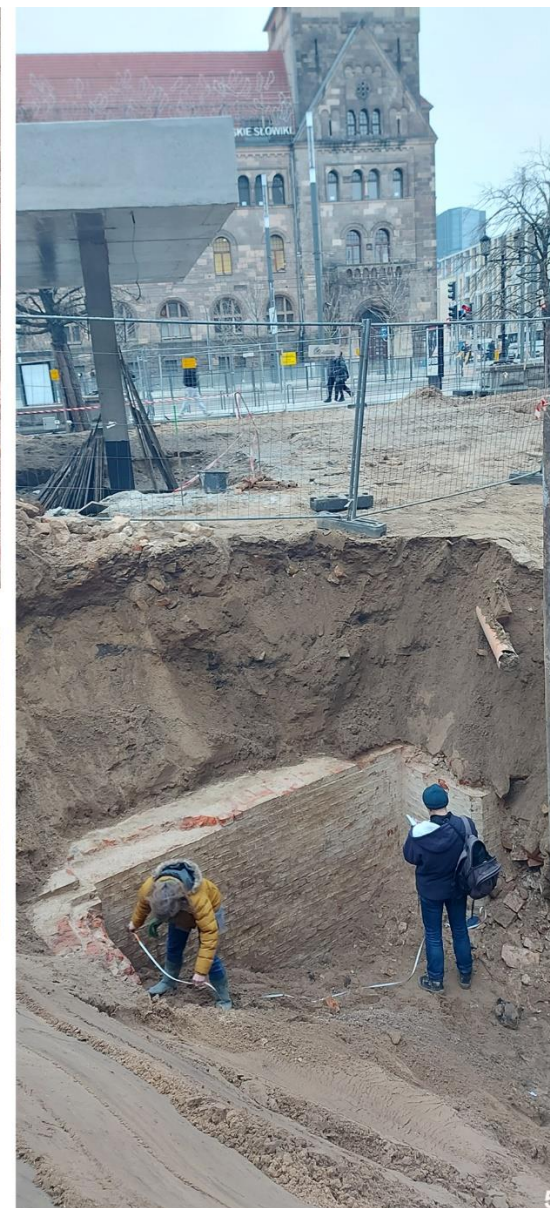
Ryc. 14. Poznań, dziedziniec Centrum Kultury „Zamek”. Relikty blokhauzu (1-3, 5), cegła z sygnaturą cegielni w Żabikowie pochodząca z rozbiórki blokhauzu (4). Fot. P. Pawlak (1-3), A. Gawlak (4-5).

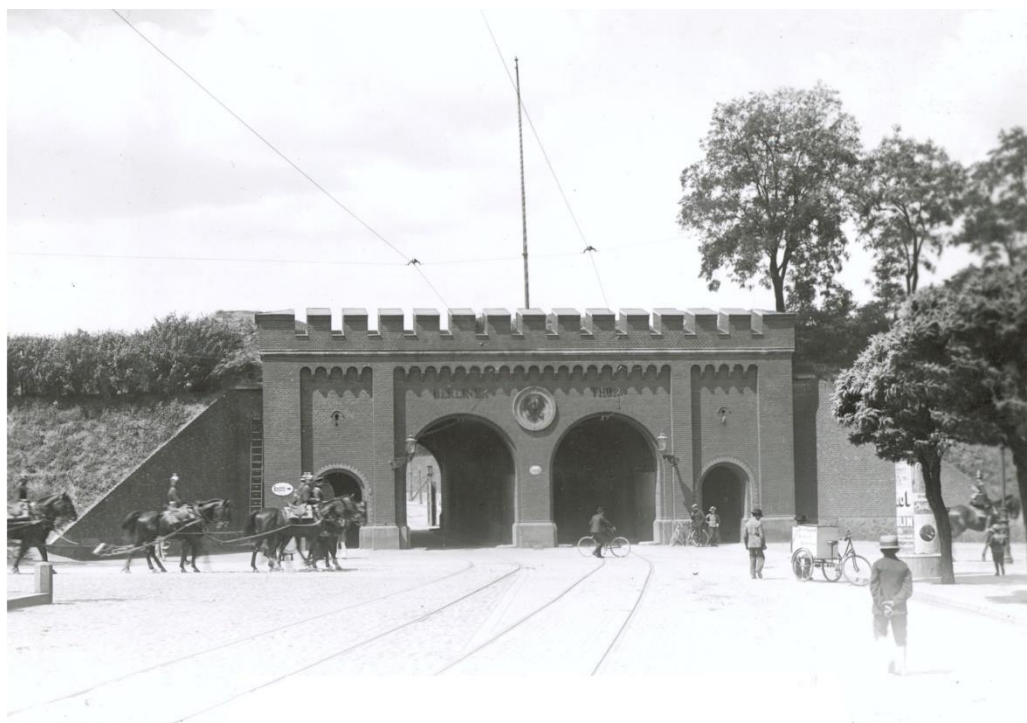
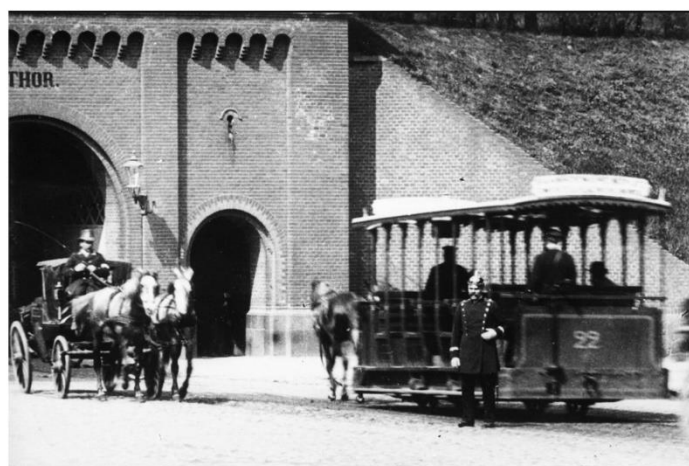
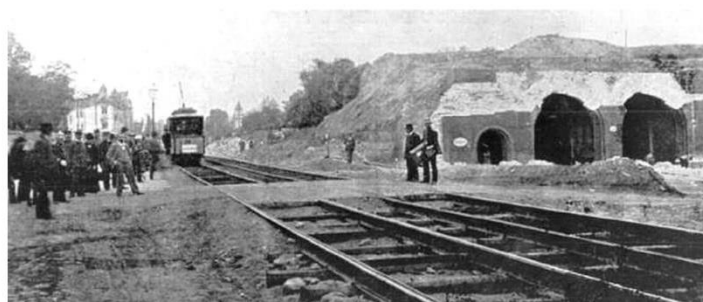
Ryc. 15. Fotografie Bramy Berlińskiej w wersji po przebudowie w latach 1867-1869 i podczas rozbiórki w 1901 r. (1 - [cyryl.poznan.pl](http://cyryl.poznan.pl); 2-3 – dostęp publiczny)

Brama Berlińska powstała w latach 1843-1849, jako główna brama poznańskiej twierdzy. Została wbudowana w prawy bark Kawaliera Stockhausen, usytuowanego między Fortami IV (Colomb) i V (Tietzen), (Maćkowiak 2006, s. 312). Wiódł przez nią najważniejszy wówczas trakt prowadzący na Berlin i na Śląsk. Ze względu na małą przepustowość przebudowano ją już po kilkunastu latach. W latach 1867-1869 trójprzelotową bramę powiększono o czwarty przejazd, przeznaczony dla ruchu kołowego. Została rozebrana w 1901 roku.

Północny skraj muru został skuty zapewne na etapie budowy schodów do głównego wejścia do Zamku w latach 40. XX w. Widoczny na wykonanych wówczas fotografiach dość głęboki wykop pod posadowienie schodów do głównego wejścia do zamku wymusił usunięcie kolidujących z budową relikwów fundamentu (ryc. 15:2).

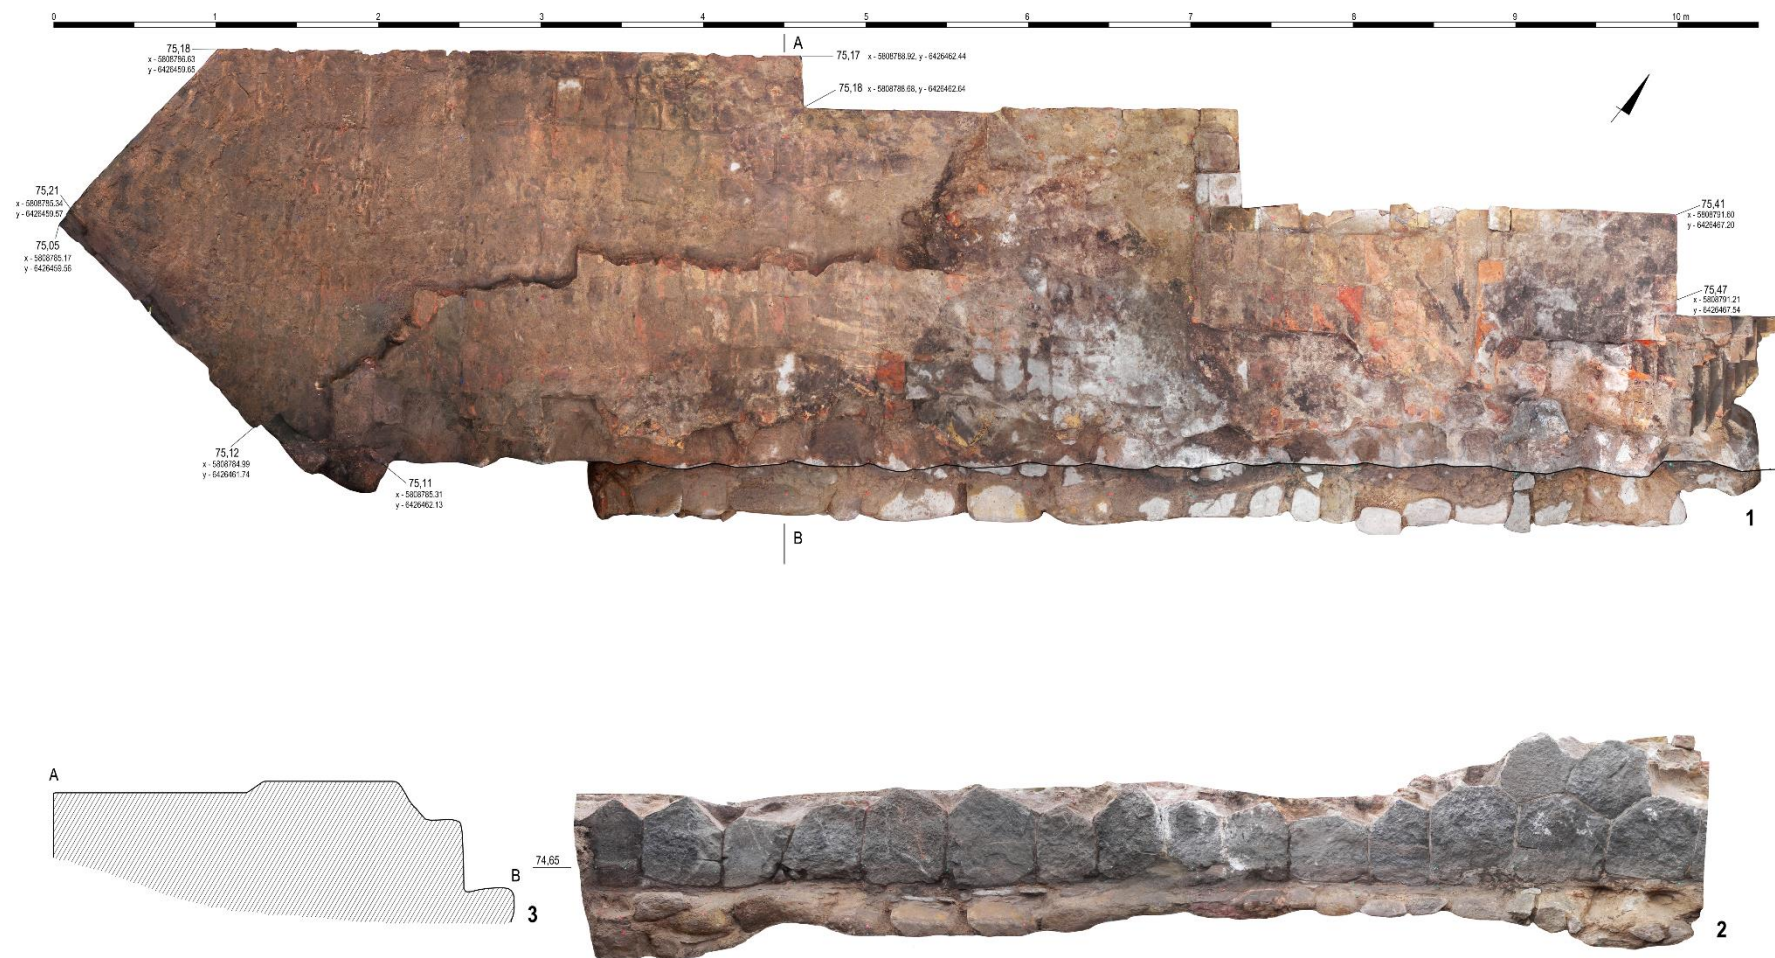
Zachowany odcinek ceglano-kamiennego muru, zorientowanego na osi północny wschód – południowy zachód, miał długość 10,68 m (ryc. 17, 18). Jego korona znajdowała się na głębokości ok. 1 m poniżej obecnego poziomu użytkowego (ok. 75,05 m n. p. m.). Około 0,8-0,9 m poniżej korony muru, wzdłuż południowo-wschodniego kamiennego lica, odsłonięto kamienną odsadzkę (zbudowaną z wyselekcjonowanych otoczków, rzadziej z łamanych kamieni), o szerokości ok. 0,35-0,4 m. Szerokość schodkowo poszerzającego się fundamentu była zróżnicowana: najmniejsza – ok. 1,1 m w części północno-wschodniej, największa – 2,55 m w części południowo-zachodniej, w sąsiedztwie bramy<sup>2</sup>. Nie uchwycono stopy fundamentowej muru.

Ryc. 17. Poznań, dziedziniec Centrum Kultury „Zamek”. Relikty Bramy Berlińskiej: rzut (1), lico południowo-wschodnie (2), przekrój pionowy (3). Oprac. P. Pawlak

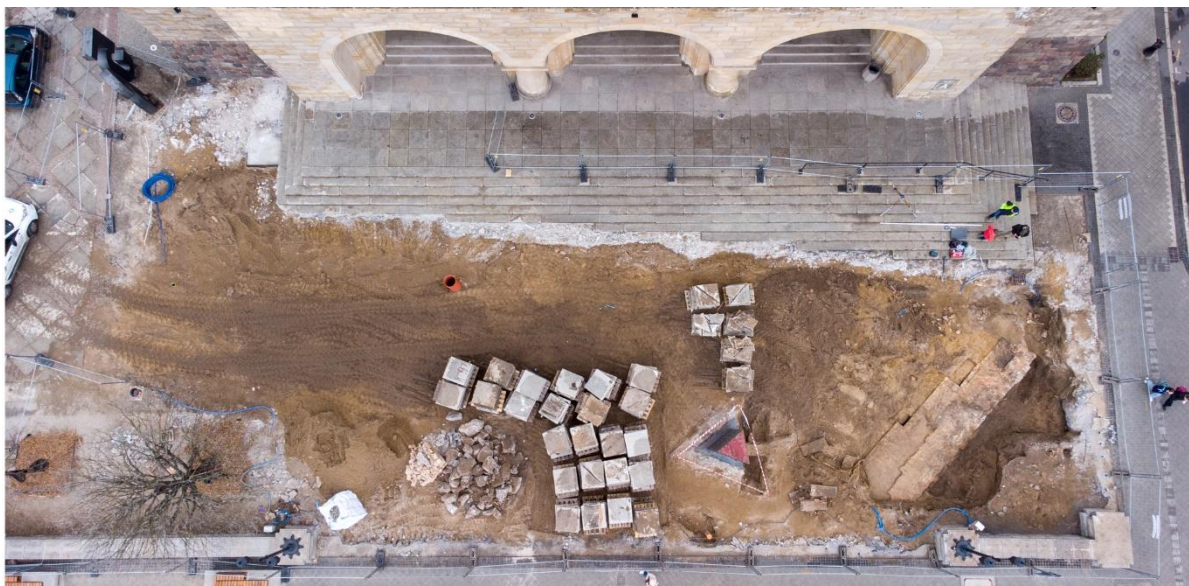
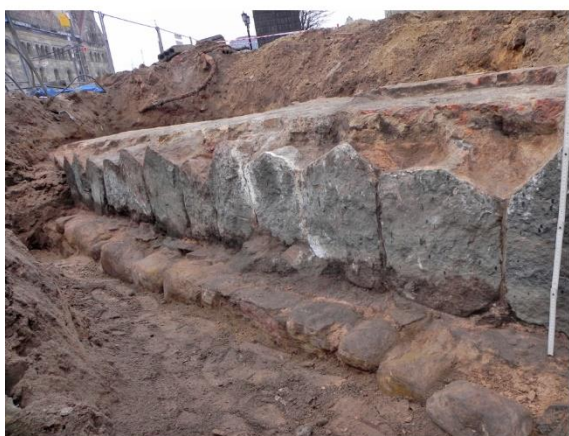
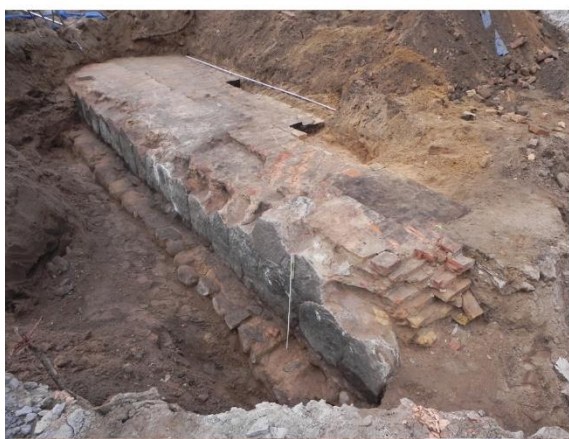
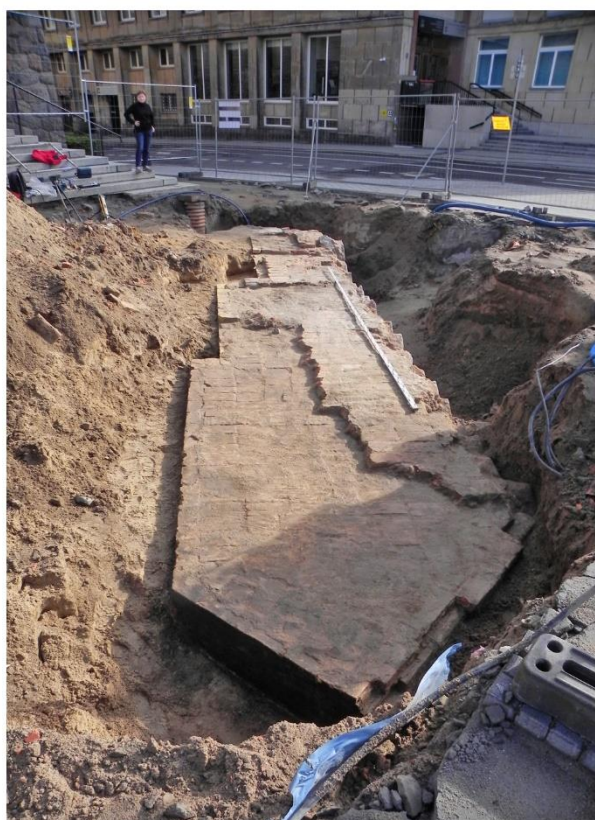
Ryc. 18. Poznań, dziedziniec Centrum Kultury „Zamek”. Widok na relikty bramy z lotu ptaka (1); widok na licowanie i odsadzkę fundamentu (2-3) oraz zachowana korona muru (4). Fot. P. Krzemiński (1), P. Pawlak (2-4)

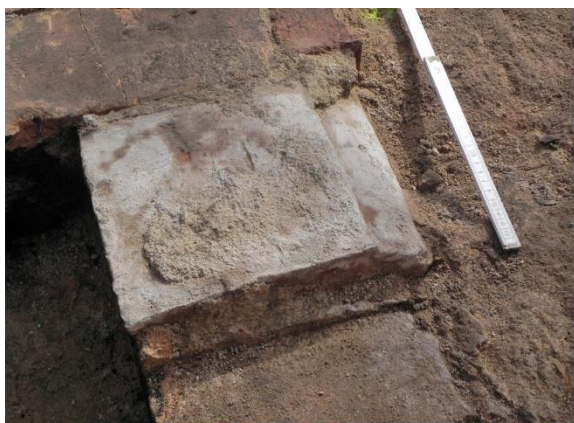
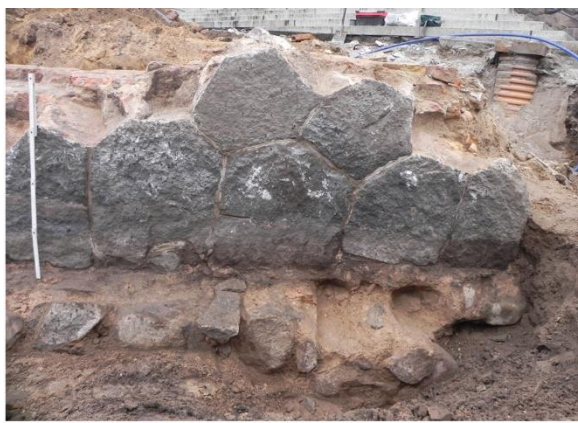
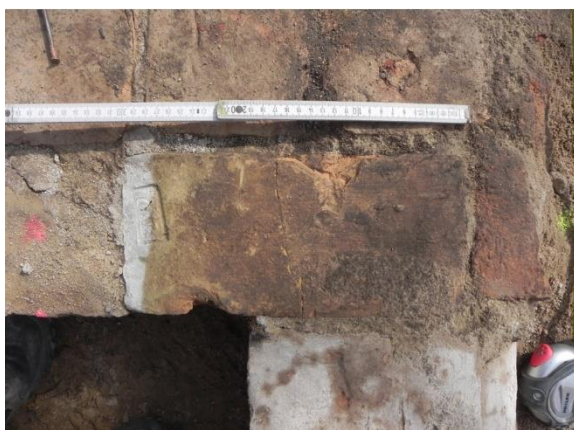
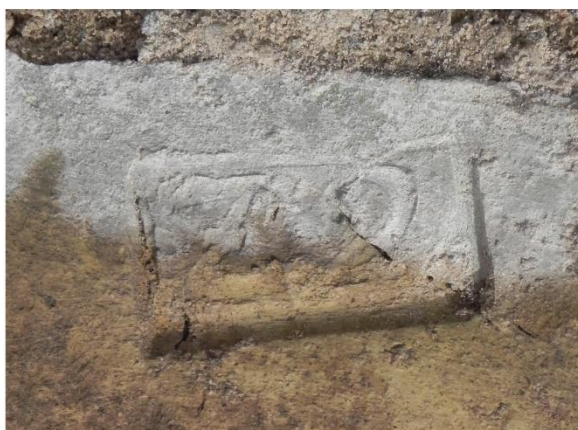
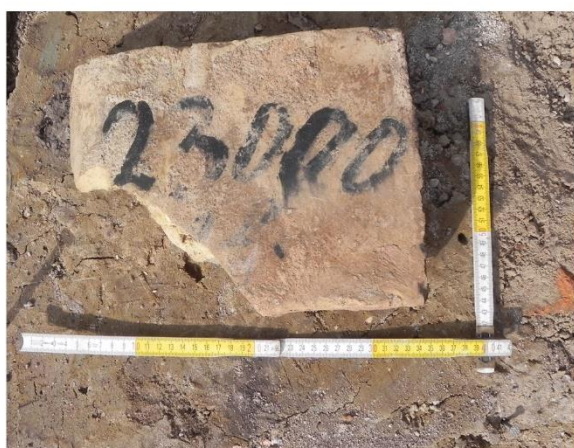
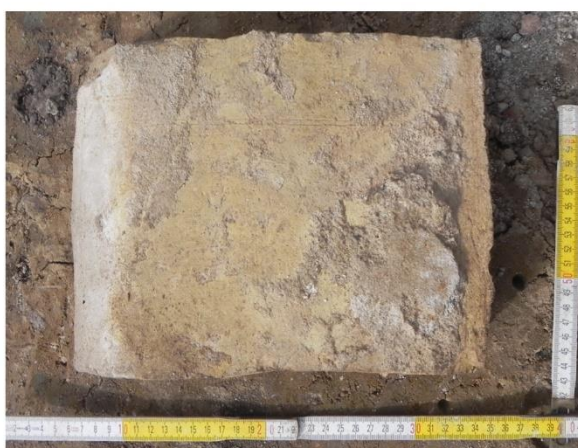
Lico południowo-wschodnie powyżej odsadzki stanowią wieloboczne (zwykle pięcioboczne) ciosy granitowe, ściśle dopasowane, tworzące litą, starannie opracowaną okładzinę<sup>3</sup>. Lico przeciwległe (północno-zachodnie), od strony wału, wykonane zostało z cegieł przeważnie barwy żółtej, o zróżnicowanej twardości, wytworzonych w cegielni w Żabikowie. Pokrywała je warstwa izolacyjna w postaci smoły lub preparatu na bazie smoły. Wnętrze muru wypełnione zostało cegłą o barwie żółtej (w tym ceglanymi gzymsami zachowanymi w całości lub we fragmentach; ryc. 19) oraz pomarańczowej/czerwonej.

Ryc. 19. Poznań, dziedziniec Centrum Kultury „Zamek”. Lico wschodnie muru oporowego oraz użyty materiał budowlany. Fot. P. Pawlak

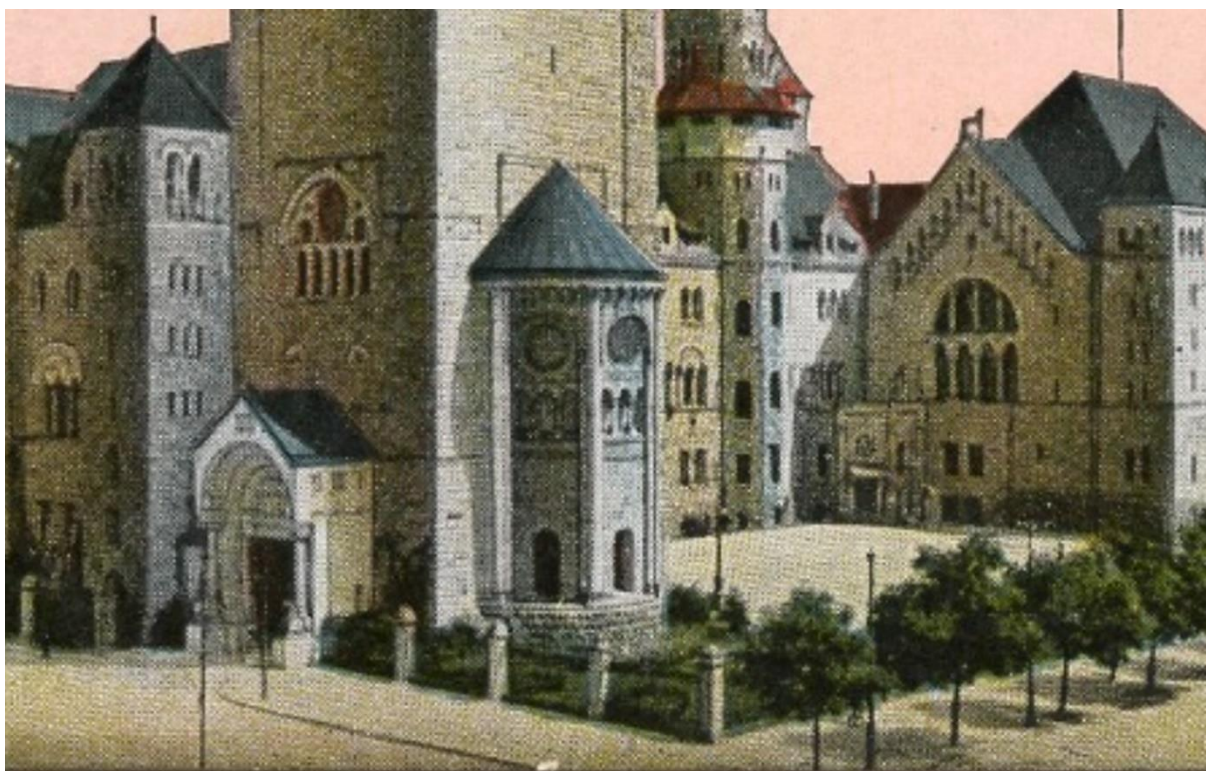
Ryc. 20. Kaplica zamkowa – fragment pocztówki z 1917 r. (dostęp publiczny)

Kaplica służąca osobistej dewocji rodziny cesarskiej została wzniesiona na wzór XII-wiecznej kaplicy w Pałacu Normanów w Palermo. Bogaty wystrój, sfinansowany z własnych środków cesarza, odwoływał się do wzorców sztuki bizantyjskiej schyłku antyku i wczesnego średniowiecza – do wymienionego już Palermo oraz Rawenny i Akwizgranu. Mury apsydy posadowiono na cokole wyniesionym ponad poziom użytkowy dziedzińca, który podkreślał sakralną funkcję obiektu (ryc. 20).

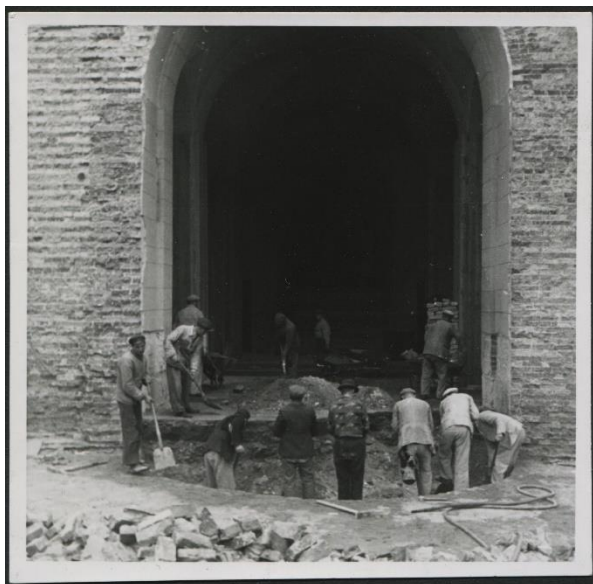
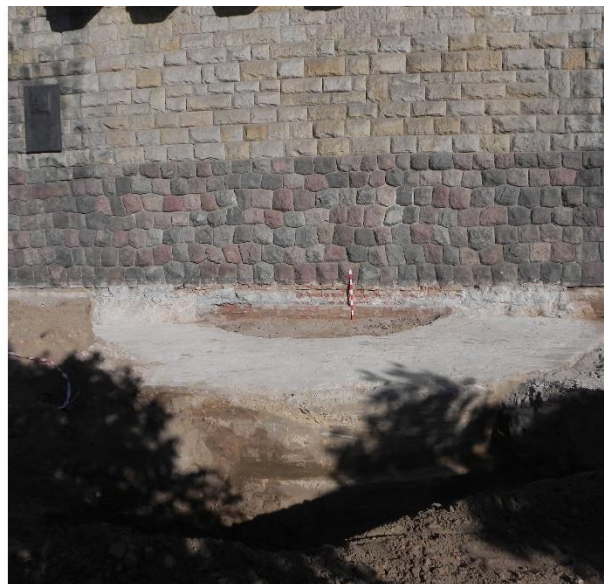
Na wielobocznie opracowany fundament apsydy kaplicy natrafiono przy południowej ścianie wieży zamkowej, na głębokości około 0,7 m poniżej współczesnego poziomu użytkowego<sup>4</sup> (rzędna stropu wynosi 76,60 m n. p. m.). Od strony zewnętrznej miał zarys ośmioboczny (powtarzany na poziomie kolejnych odsadzek), natomiast od strony wewnętrznej – sześcioboczny. Wymiary zewnętrzne (rozpiętość) mierzone w stropie, wzdłuż obecnej

Ryc. 21. Widok od strony południowej na fundament absydy po likwidacji kaplicy i w 2024 r. (1 – zbiory Biblioteki Uniwersyteckiej UAM; 2 – fot. P. Pawlak)
