Sprawozdanie z badań archeologicznych przy budowie obiektu  
do prowadzenia działalności kulturalnej z towarzyszącą funkcją  
gastronomiczną wraz z konserwacją kamiennych nawierzchni,  
zagospodarowaniem i uzbrojeniem technicznym dziedzińca przed  
Centrum Kultury „Zamek”

Poznań 2024

W 2024 r. prowadzono badania archeologiczne towarzyszące pracom związanym z przebudową dziedzińca przed Centrum Kultury „Zamek”, które objęły budowę obiektu do prowadzenia działalności kulturalnej, infrastruktury technicznej i konserwację kamiennych nawierzchni.

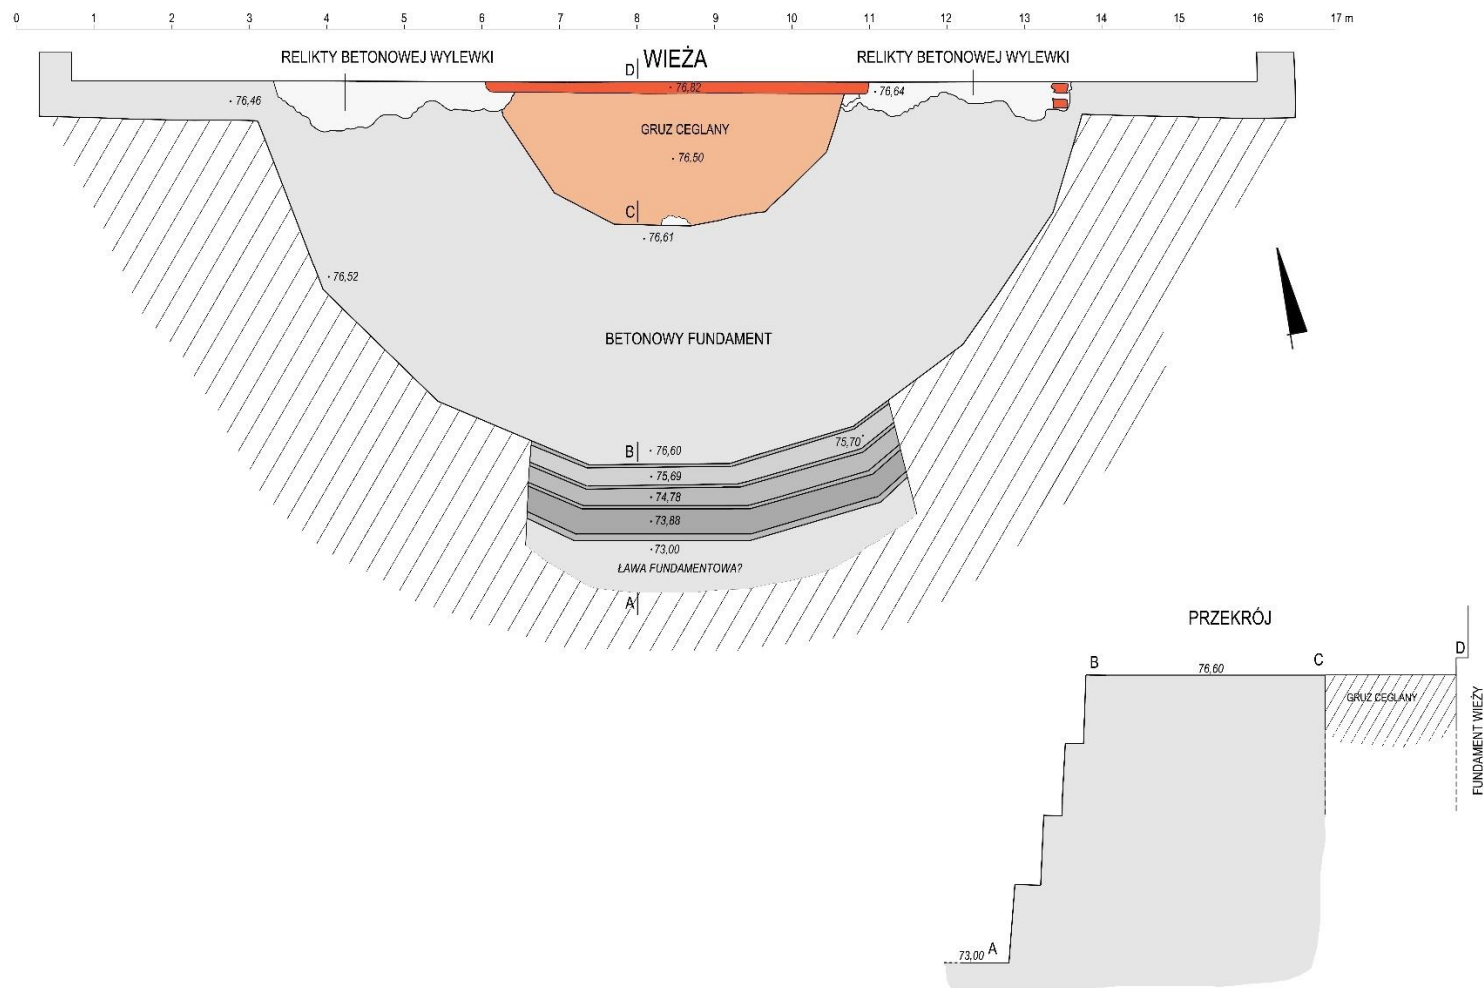
ściany wieży zamkowej, wynoszą 10,6 m oraz maksymalnie 4,8 m w najdłuższej osi poprzecznej (na linii S-N); grubość odnotowana na tym samym poziomie wynosi około 3 m (maksymalnie 3,1 m). Od strony zewnętrznej widoczne były negatywy desek tworzących szalunek (ryc. 23: 3).

Po południowej stronie fundamentu wykonano przy pomocy sprzętu mechanicznego sondaż na głębokość 3,7 m (ze względu na nasypowy, mało stabilny charakter zalegających tu nawarstwień, czas i zakres badań ograniczano tu do minimum). W granicach sondażu odsłonięto cztery równomiernie rozmieszczone odsadzki, z których najniższa znajdowała się na poziomie 73,0 (3,6 m poniżej zachowanego stropu fundamentu). Szerokość trzech górnych odsadzek zawiera się w granicach 0,2-0,3 m, natomiast szerokość najniższej, odsłoniętej w najmniejszym zakresie, wynosi przynajmniej 0,65 m. Prawdopodobnie najniższa z odsadzek wyznacza górną partię stopy fundamentowej.

Ryc. 22. Poznań, dziedziniec Centrum Kultury „Zamek”. Rzut fundamentu apsydy kaplicy i przekrój pionowy. Rys. E. Pawlak, oprac. P. Pawlak

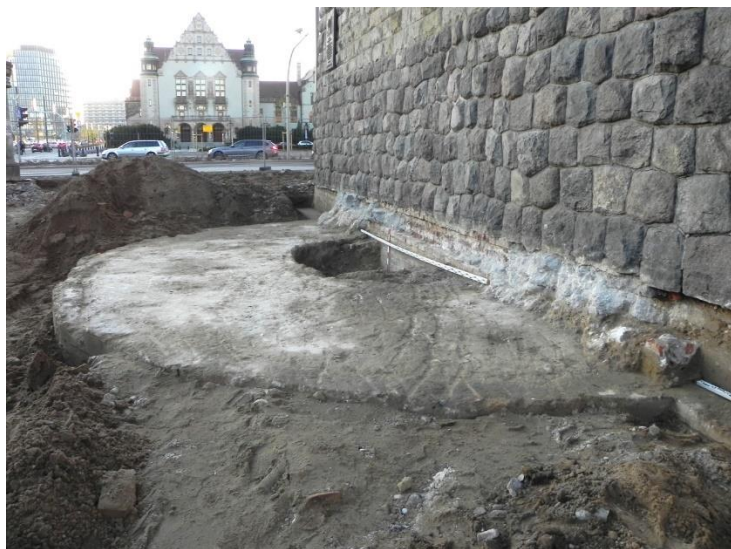
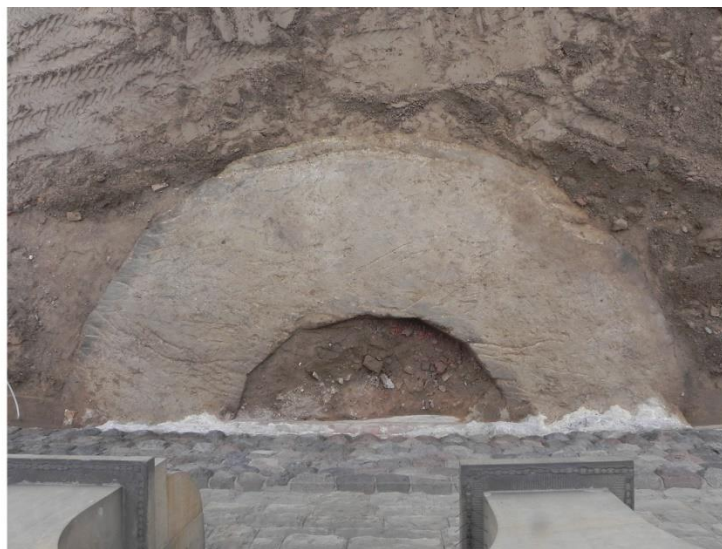
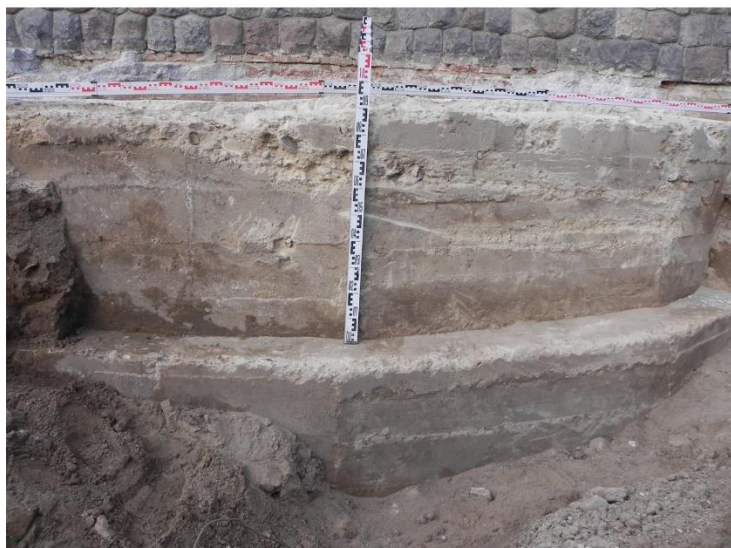
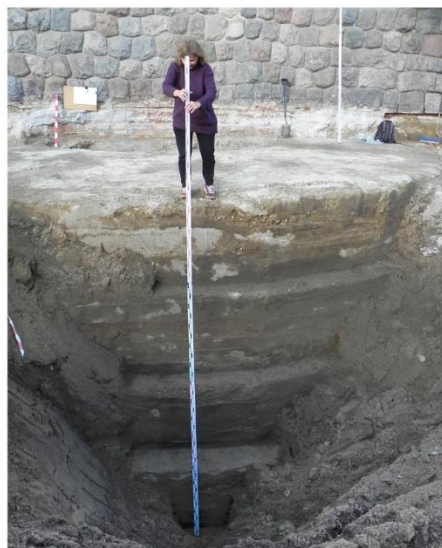
Ryc. 23. Poznań, dziedziniec Centrum Kultury „Zamek”. Fundament apsydy kaplicy zamkowej z początku XX w. Fot. P. Pawlak

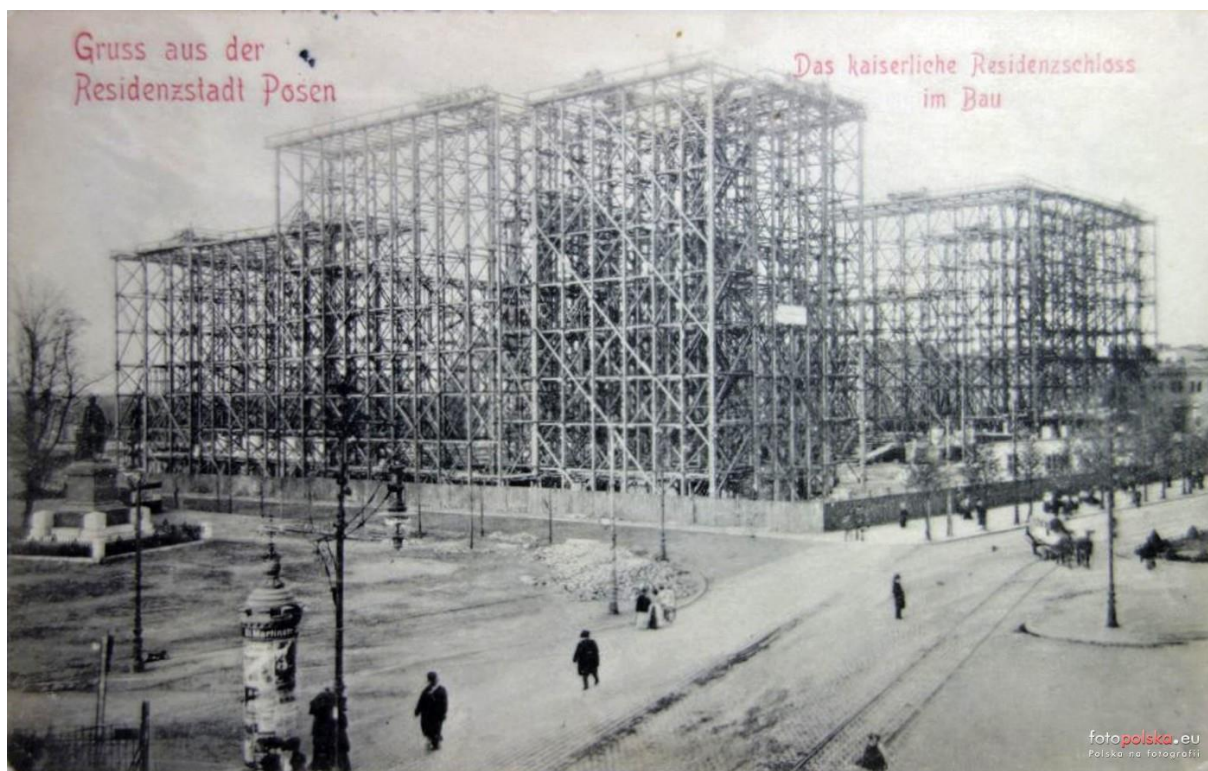
Ryc. 24. Pocztówka z czasu budowy zamku cesarskiego ze słabo widocznym budynkiem na dziedzińcu (fotopolska.eu)

Na pojedynczych fotografiach dokumentujących budowę zamku uwieczniony został niewielki budynek, położony w południowej części dziedzińca. Tymczasowa konstrukcja powstała, jak się wydaje, wyłącznie na potrzeby budowy i po jej zakończeniu została rozebrana<sup>5</sup>. Słabo widoczny za drzewami zarys nie pozwala na szersze dywagacje – od ulicy znajdują się dwa okna, całość zaś wieńczy płaski dach (ryc. 24).

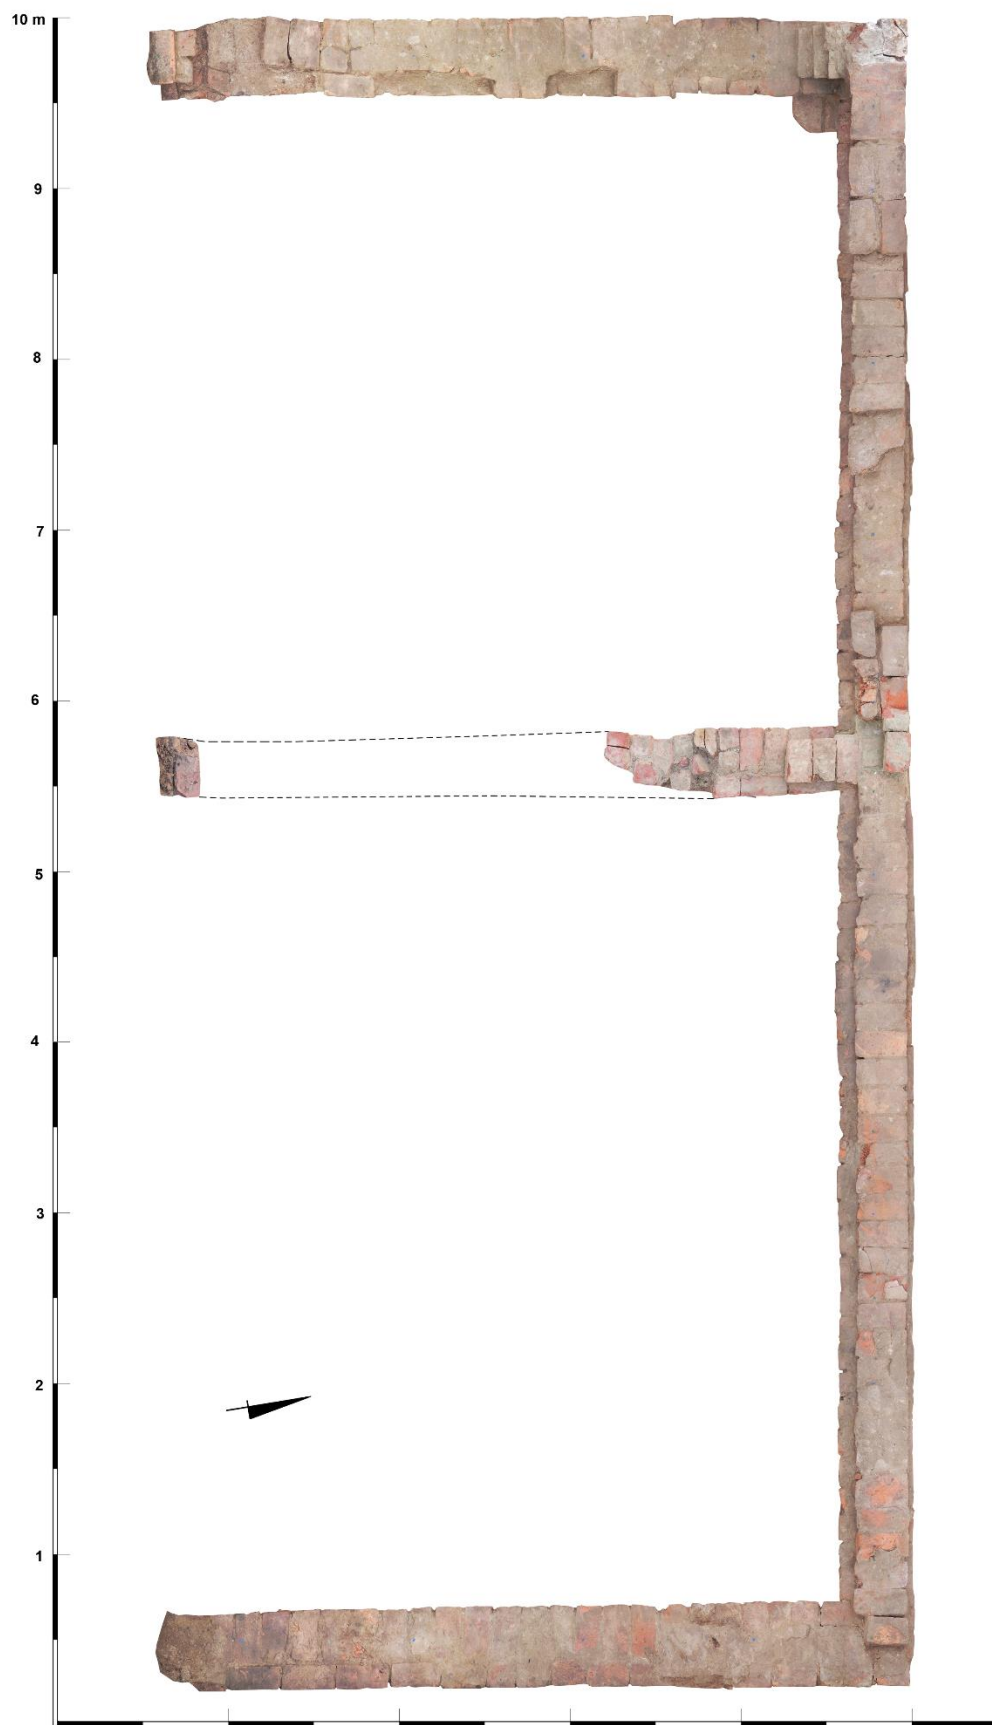
Na relikty tego budynku natrafiono podczas prac poprzedzających budowę obiektu do prowadzenia działalności kulturalnej. W obrębie wykopu budowlanego odsłonięto fundamenty ścian wschodniej, północnej i zachodniej, o wymiarach 9,75 x >4,5 m, zbudowane z cegieł związanych piaskowo-wapienną zaprawą (ryc. 25). Fragmentarycznie była czytelna podwalina pod ściankę dzielącą budynek na dwa pomieszczenia o długości około 3,8 (w części zachodniej) i 4,8 m (w części wschodniej). Całość była osadzona w przemieszanych piaszczystych nasypach, z których pochodzi większość materiału ruchomego.

Ryc. 25. Poznań, dziedziniec Centrum Kultury „Zamek”. Fotogrametria fundamentów budynku z czasu budowy Zamku Cesarskiego. Oprac. P. Pawlak

Po zakończeniu dokumentacji, w porozumieniu konserwatorem, ze względu na kolizję z projektowanym budynkiem i nikłą wartość zabytkową relikty zostały rozebrane.

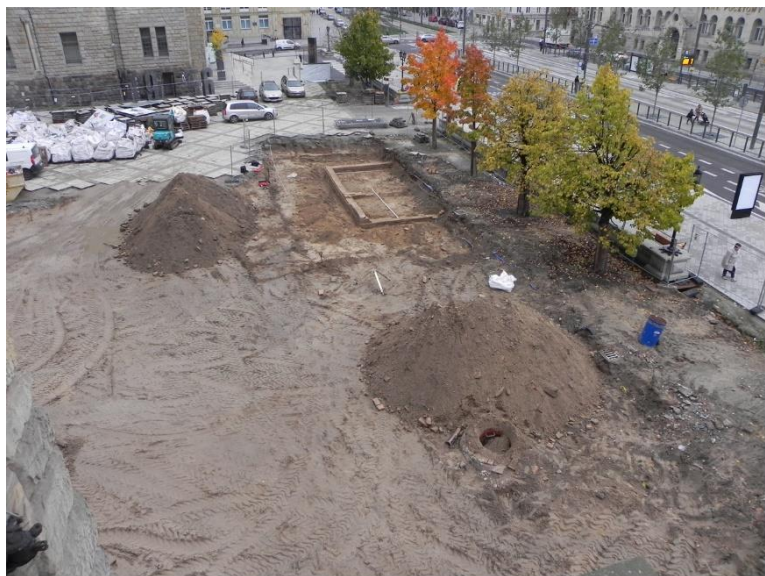
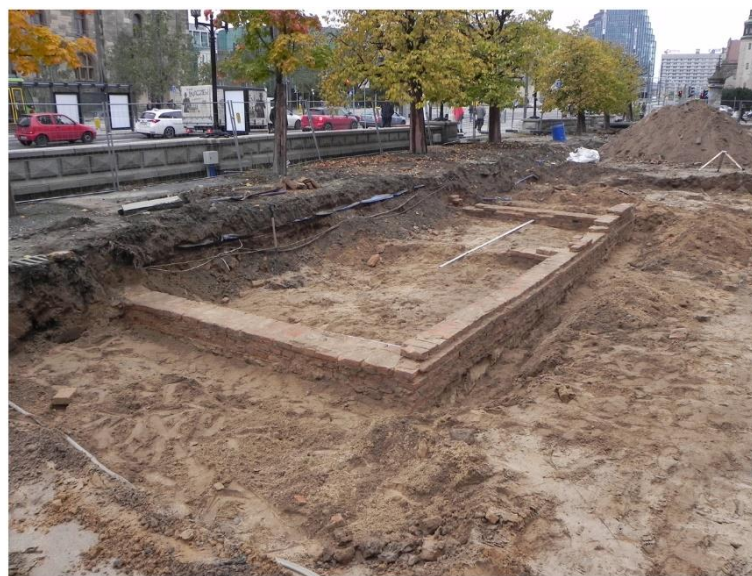
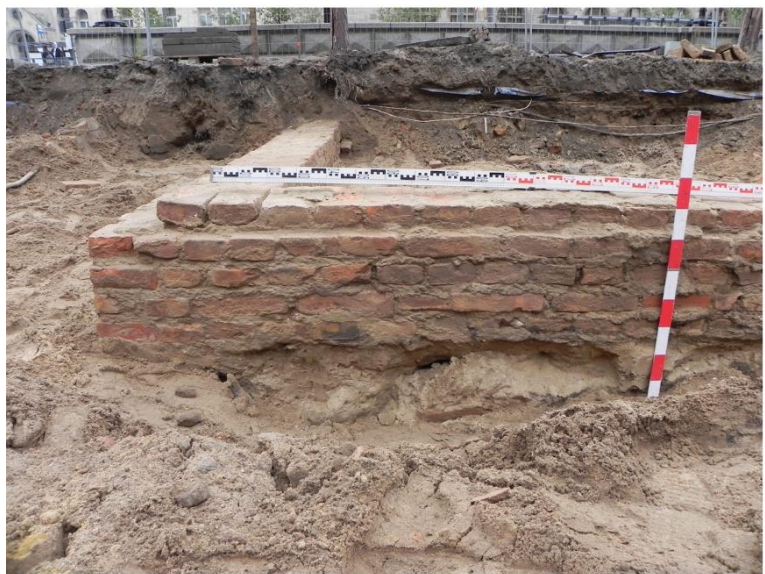
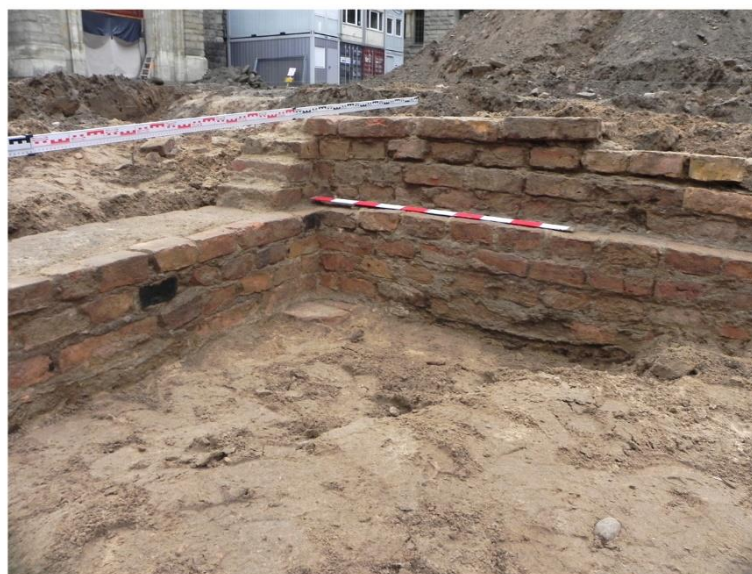
Na całej długości zachowała się dolna część fundamentu do poziomu odsadzki, na którą składały się cztery warstwy cegieł (ryc. 26). Powyżej – jedynie od strony północnej, zachowały się maksymalnie cztery warstwy podmurówki (poza północno- zachodnim narożnikiem była to pojedyncza warstwa), ułożonych z cegieł na przemian w układzie wozówkowym i główkowym. Szczątkowy stan zachowania nie pozwala na pełniejsze odtworzenie formy budynku – można przypuszczać, że była to konstrukcja w części naziemnej zbudowana z drewna, która dawała możliwość szybkiej budowy i demontażu po zakończeniu użytkowania, a finalnie także ponownego użycia materiału.

Ryc. 26. Poznań, dziedziniec Centrum Kultury „Zameqk”. Budynek z czasu budowy Zamku Cesarskiego. Fot. P. Pawlak

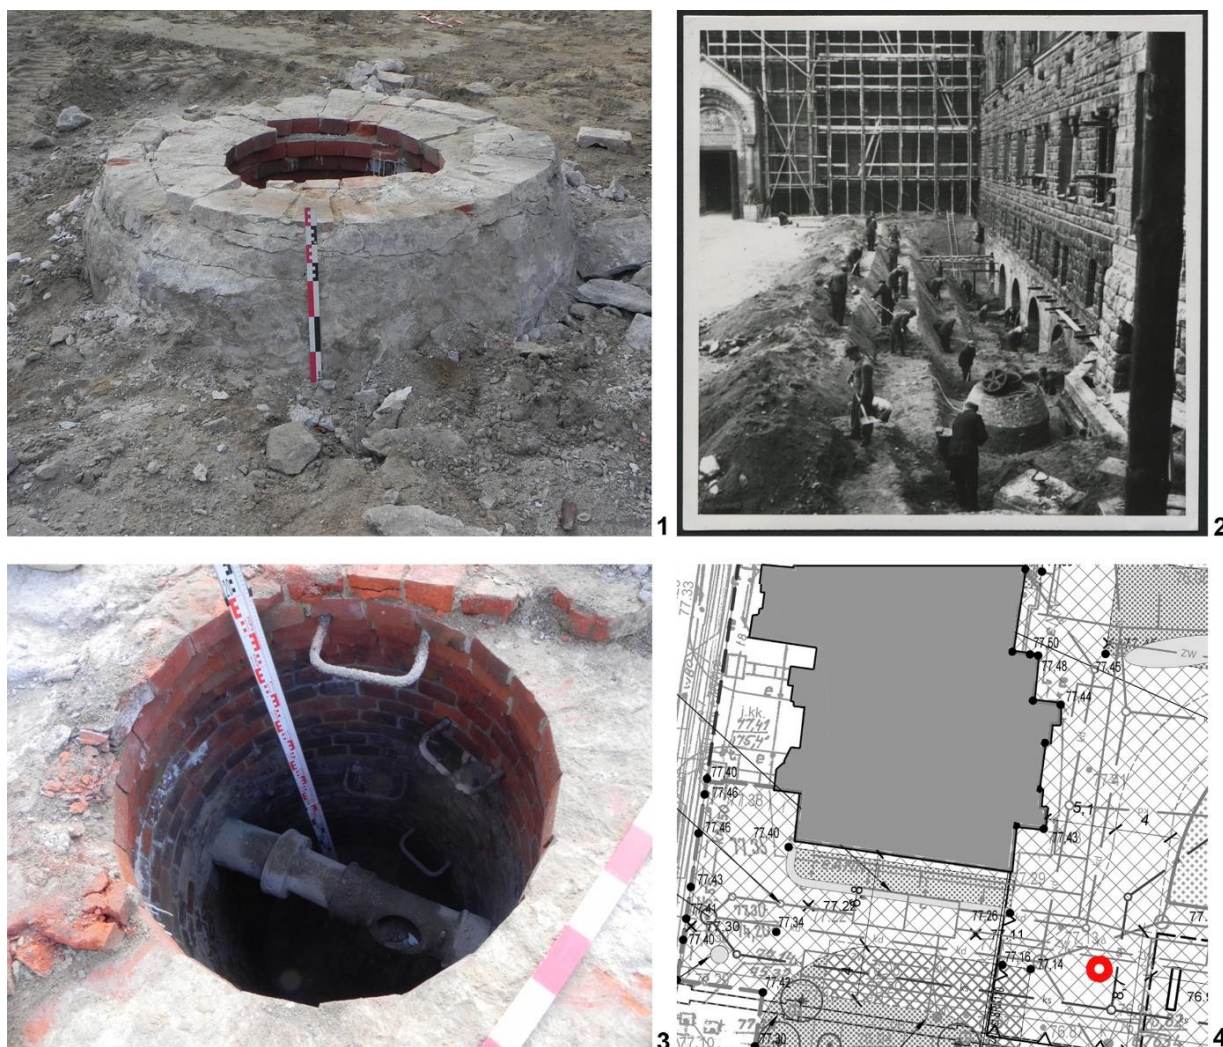
W odległości około 7,5 m na południowy wschód od wieży zegarowej odsłonięto górną część studzienki kanalizacyjnej o średnicy 1,3 m (ryc. 27). Zamykająca go płyta nie zachowała się i włącz w bliżej nieokreślonym czasie zabezpieczono żeliwnymi płaskownikami. Zachowany strop znajdował się około 0,5 m powyżej powierzchni wykopu. Zbudowana była z cegieł związanych zaprawą betonową. We wnętrzu znajdowały się metalowe stopnie żłazowe oraz żeliwna rura o przebiegu w przybliżeniu prostopadłym do ulicy.

Brak charakterystycznych elementów utrudnia określenie czasu powstania tego obiektu, choć podpowiedzi w tym względzie można się doszukiwać na fotografiach pochodzących z okresu przebudowy zamku podczas II wojny światowej. Podobną, otynkowaną od zewnątrz studzienkę widzimy na jednym ze zdjęć przedstawiających prace wykopie wzdłuż południowej elewacji zamku (ryc. 27:2). Wydaje się więc, że obiekt odkryty w 2024 r. należy właśnie łączyć z tym okresem i dokonanymi wówczas przebudowami, które objęły także system wodociągowy i kanalizacyjny.

Ryc. 27. Poznań, dziedziniec Centrum Kultury „Zamek”. Studzienka kanalizacyjna wraz z oznaczeniem lokalizacji na planie (1, 3 – fot P. Pawlak, 2 – fotografia ze zbiorów Biblioteki Uniwersyteckiej UAM)

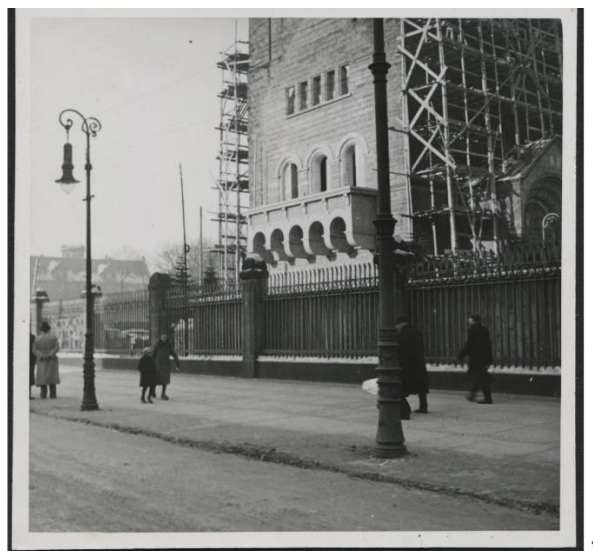
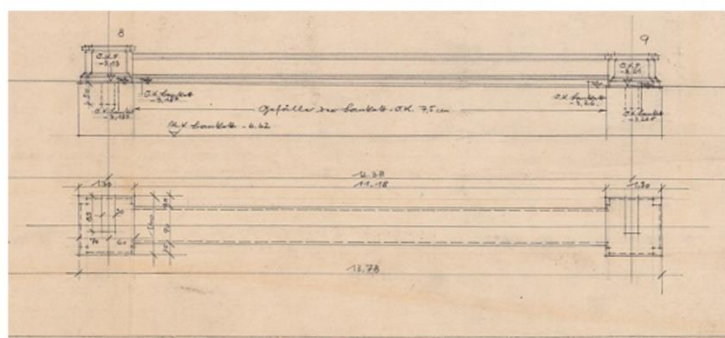
Ryc. 28. Poznań, dziedziniec Centrum Kultury „Zamek”. Ogrodzenie zamku na fotografii z czasu przebudowy zamku (1; zbiory Biblioteki Uniwersyteckiej UAM) i rysunek techniczny nowego ogrodzenia, z sierpnia 1942 r. (archiwum CK Zamek)

Wzniesiony w początku XX w. zamek otoczono parkanem – na murowanym cokole znajdowały się metalowe przęsła rozdzielone masywnymi słupami (ryc. 27:1). Zmiana funkcji zamku, który w czasach okupacji z prywatnej rezydencji cesarskiej stał się siedzibą namiestnika Kraju Warty, Arthura Greisera, pociągnęła za sobą także przebudowę dziedzińca. Zlikwidowano „cesarskie ogrodzenie”, zastępując je nowym, nawiązującym w formie do wprowadzonej w zamku stylizyki (ryc. 27:2). Co istotne, przesunięto je o około 4,5 m w stronę północną, wydatnie zmniejszając przestrzeń dziedzińca.

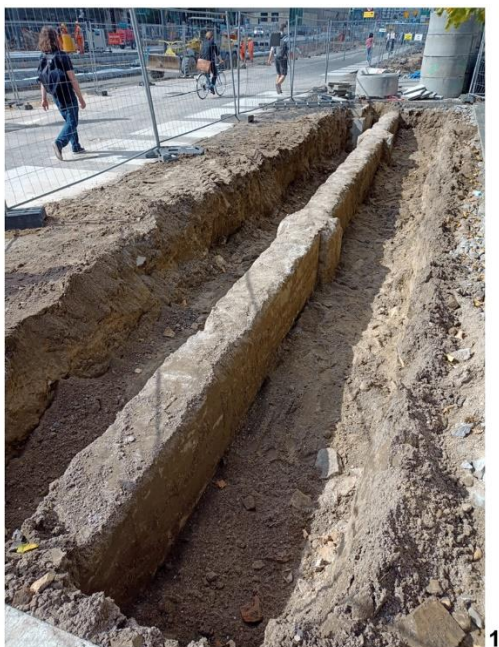
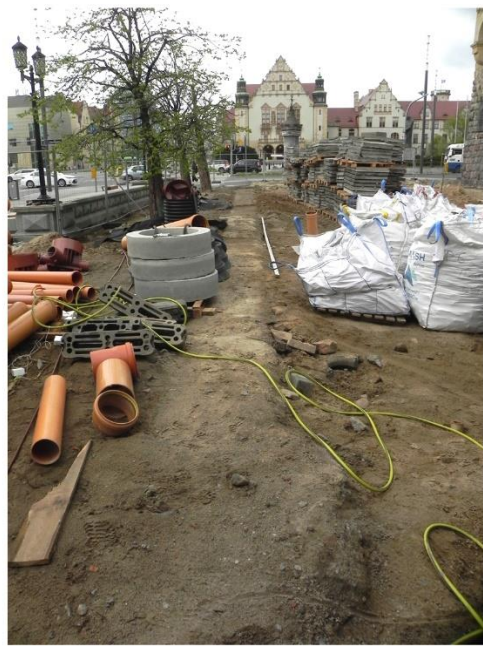
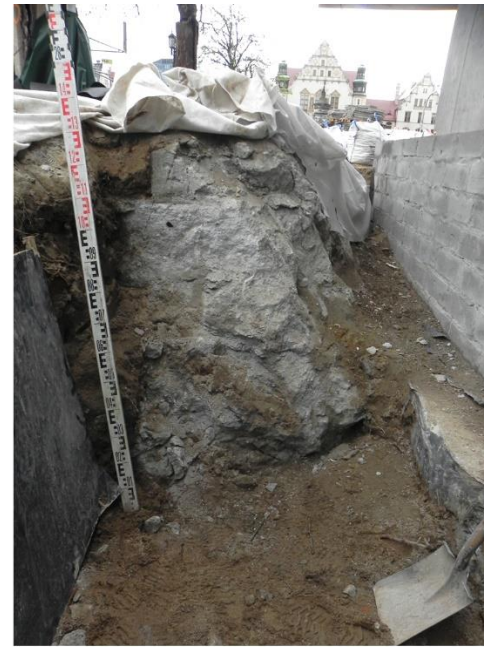
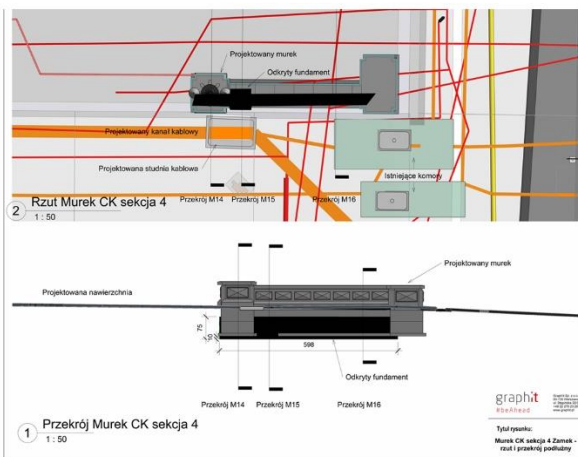
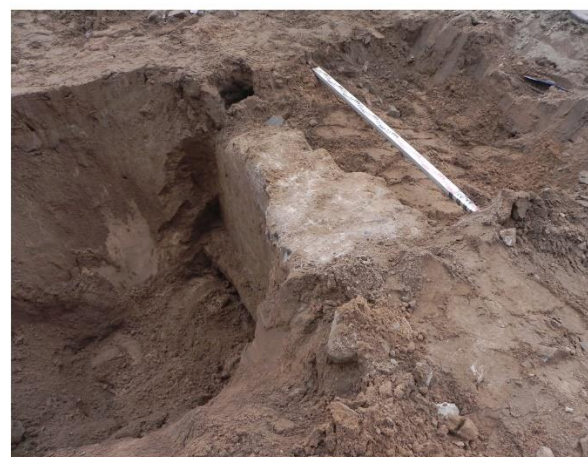
Na pozostałości ogrodzenia z początku XX w. natrafiono podczas badań archeologicznych towarzyszących remontowi ulicy św. Marcin w 2022 r. Ostatnie prace odsłoniły fundamenty młodszego muru, położone bezpośrednio poniżej istniejącego obecnie ogrodzenia. Betonowe relikt, zachowane na wysokość około 1,3 m, odsłonięto na całej długości dziedzińca od strony południowej i zachodniej.

Ryc. 29. Poznań, dziedziniec Centrum Kultury „Zamek”. Zachowane fundamenty ogrodzenia z początku lat 40. XX w.: odcinek wzdłuż ulicy św. Marcin (1-3) i Alei Niepodległości (5-6), (fot. M. Domaniecki, P. Pawlak) oraz lokalizacja na mapie projektowej (opracowanie: pracownia Graphit)

Ze względu na planowane nasadzenia zieleni oraz kolizję z inwestycją, w porozumieniu z Miejskim Konserwatorem Zabytków podjęto decyzję o usunięciu fundamentów w całości.

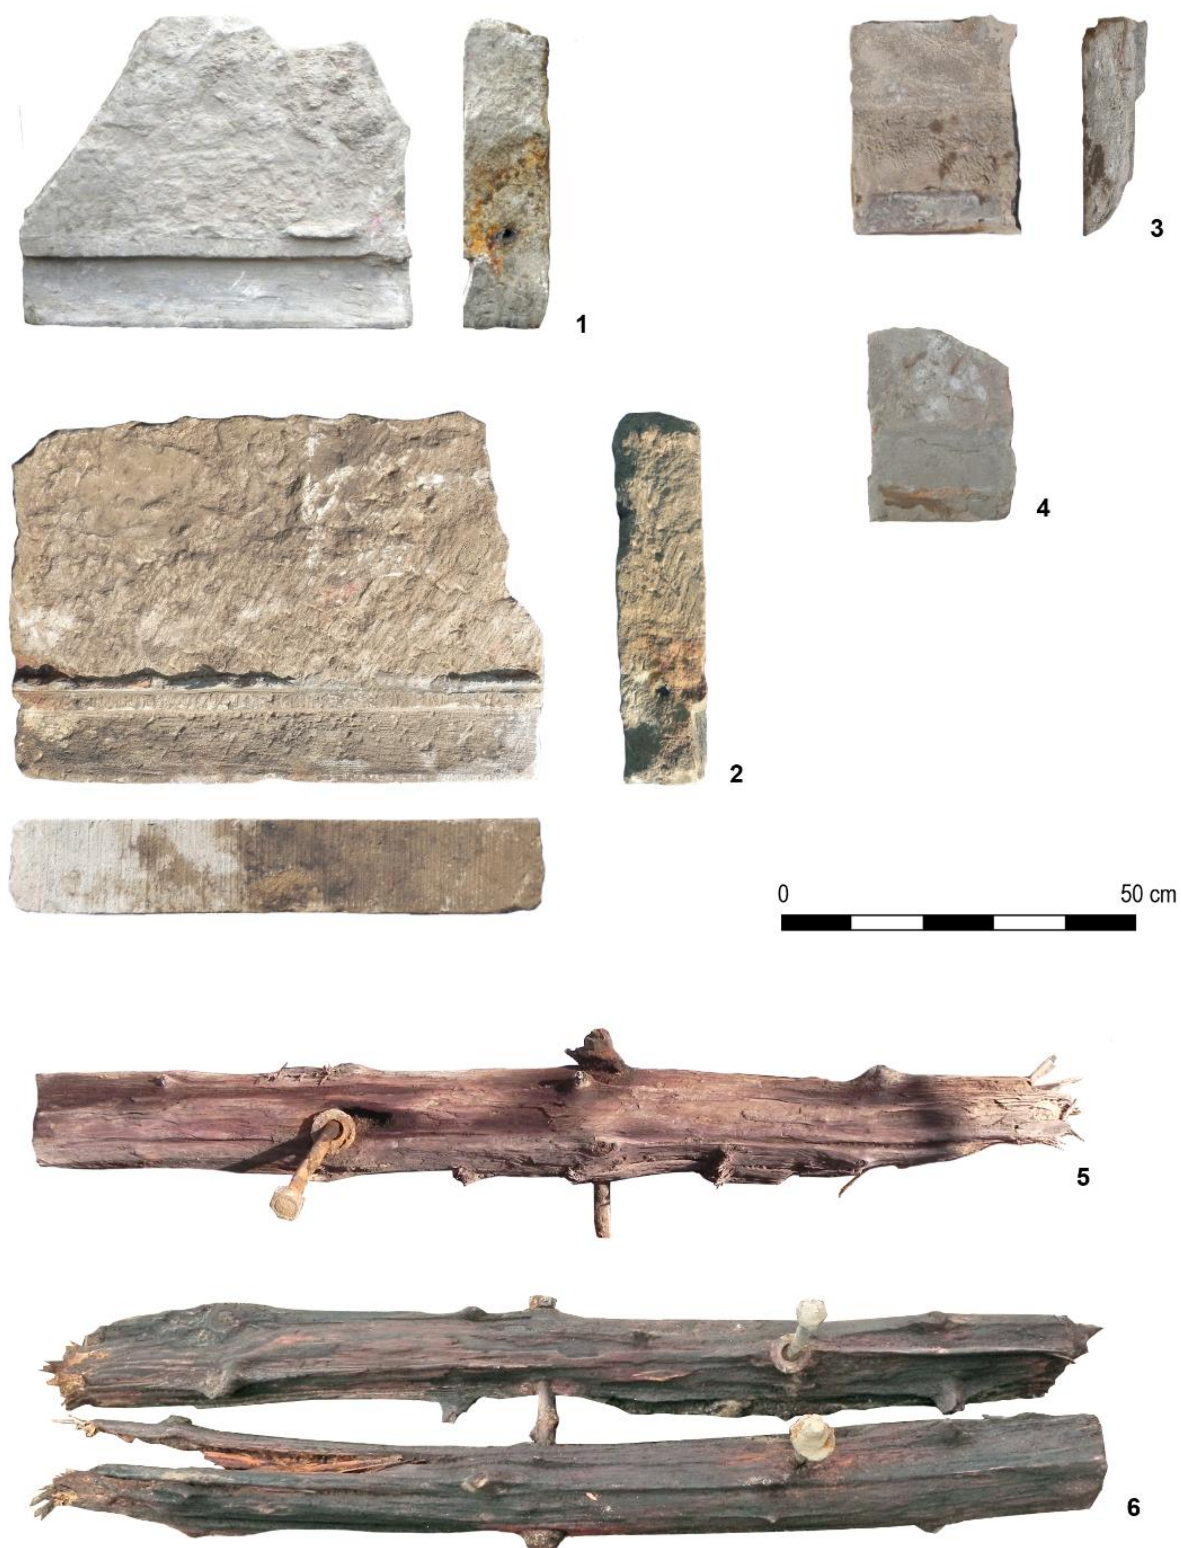
Podczas prowadzonych prac w warstwach nasypowych rejestrowano liczne luźne cegły i detale architektoniczne, które pochodzą z rozebranych w początku XX w. pruskich fortyfikacji. Większe egzemplarze oczyszczono i po zadokumentowaniu przekazano Inwestorowi. Znalazły się tu kamienne parapety i cegły gzymsowe (ryc. 30:1-4), których zapewne ze względu na uszkodzenia lub nie dającą się usunąć zaprawę nie pozyskano do wtórnego użytku. Stan zachowania wykonanych z piaskowca parapetów sprawia, że jedyny dający się określić parametr dotyczy grubości, mieszczącej się w granicach 12-13 cm (większa wartość odnosi się do skrajnej partii kapinosu); maksymalna odnotowana szerokość wyniosła 55 cm, a wysokość – 45 cm. Wymiary cegieł gzymsowych wynosiły: 20 x 27 x 7 cm.

Wśród odkrytych elementów znalazły się także pojedyncze lub złączone parami drewniane belki, z umieszczonymi w nich metalowymi śrubami. Zapewne są to pozostałości licznych konstrukcji używanych przy budowie lub przebudowie zamku w 1. połowie XX w. Przedsięwzięcia te wymagały ogromnego zaplecza technicznego, opartego zasadniczo na surowcu drewnianym.

Ryc. 30. Poznań, dziedziniec Centrum Kultury „Zamek”. Detale architektoniczne z pruskich fortyfikacji oraz elementy urządzeń drewnianych (fot. P. Pawlak)

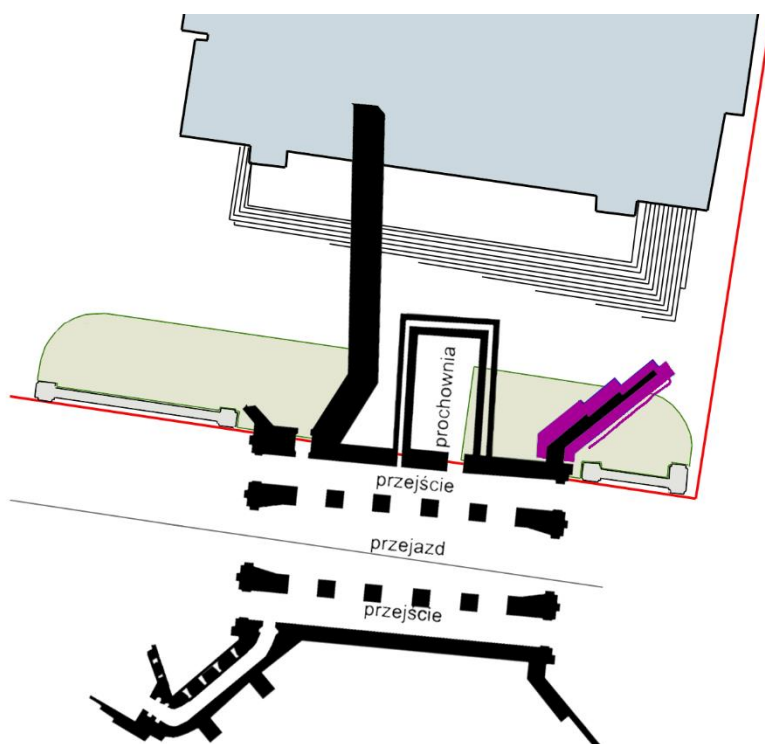
Ryc. 30. Poznań, dziedziniec Centrum Kultury „Zamek”. Zarys Bramy Berlińskiej (w wariacie sprzed przebudowy) na tle współczesnej mapy. Kolorem różowym oznaczono lokalizację reliktyw muru oporowego Bramy. Oprac. E. Pawlak
